“DETERMINACIÓN Y EVALUACIÓN DE PATOLOGÍAS DEL CONCRETO EN LAS ESTRUCTURAS DE ALBAÑILERÍA CONFINADA DEL CERCO PERIMÉTRICO DEL COLEGIO FE ALEGRÍA N°.- 15, DISTRITO DE CASTILLA, PROVINCIA DE PIURA, REGION PIURA – NOVIEMBRE 2017”

**TESIS PARA OPTAR EL TÍTULO DE**

**INGENIERO CIVIL**

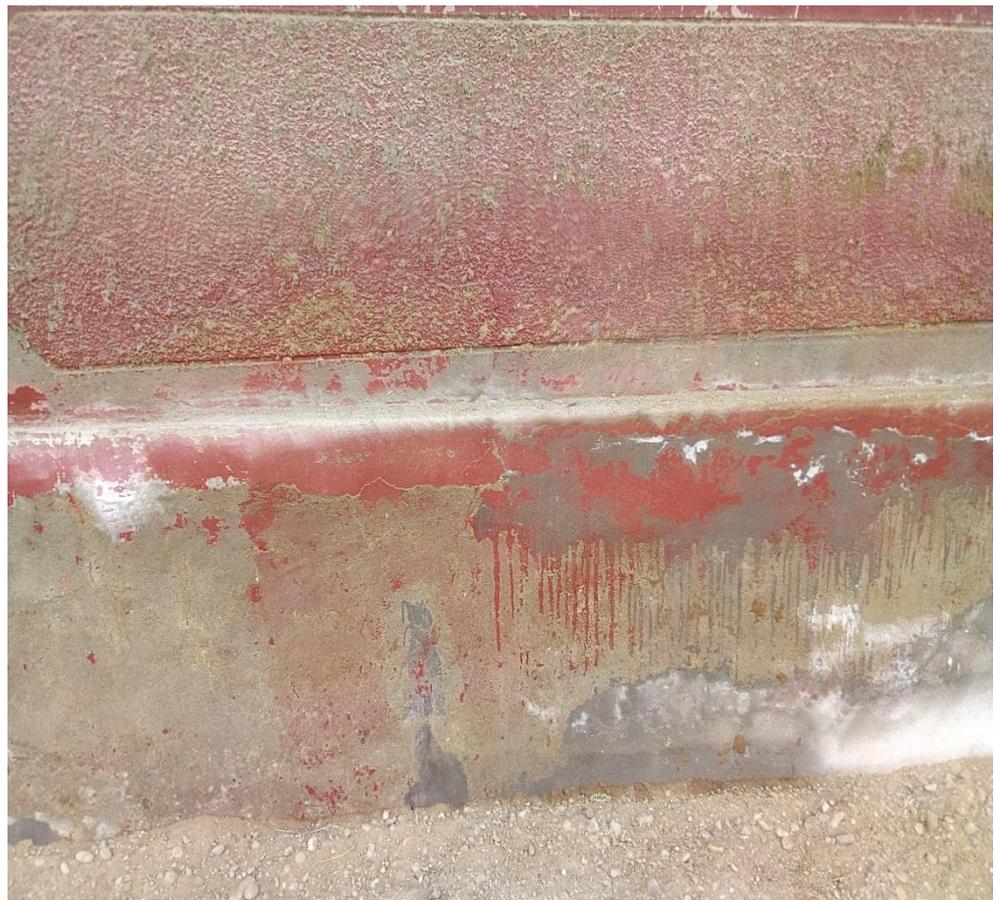
*Gráfico 10: Humedad presente en muro*

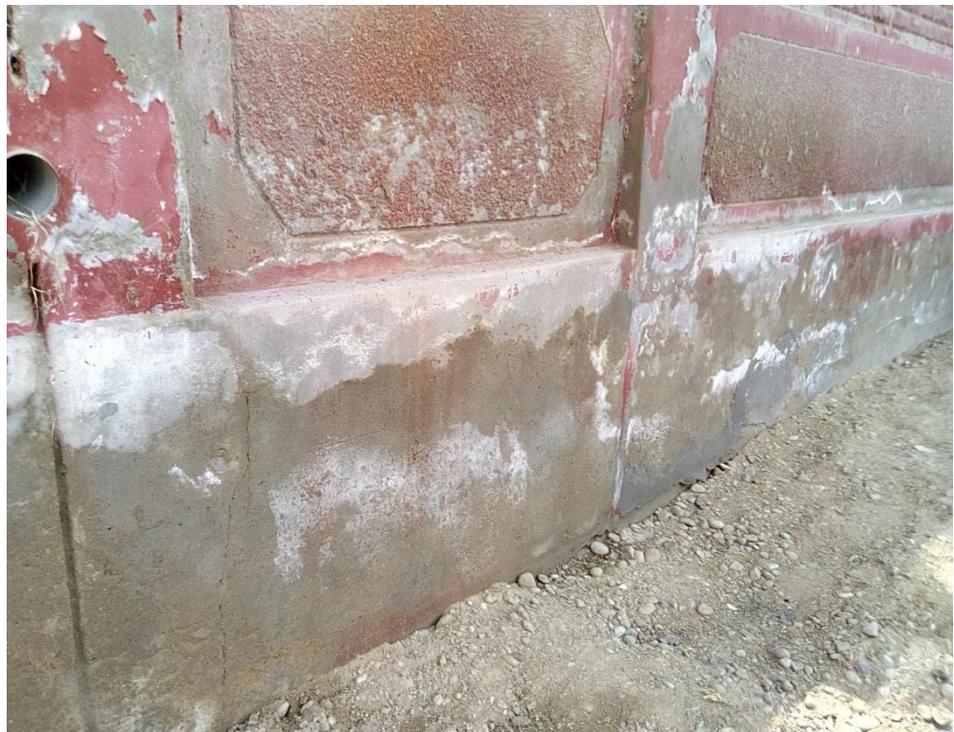
*Gráfico 11: patología por eflorescencia en muro*

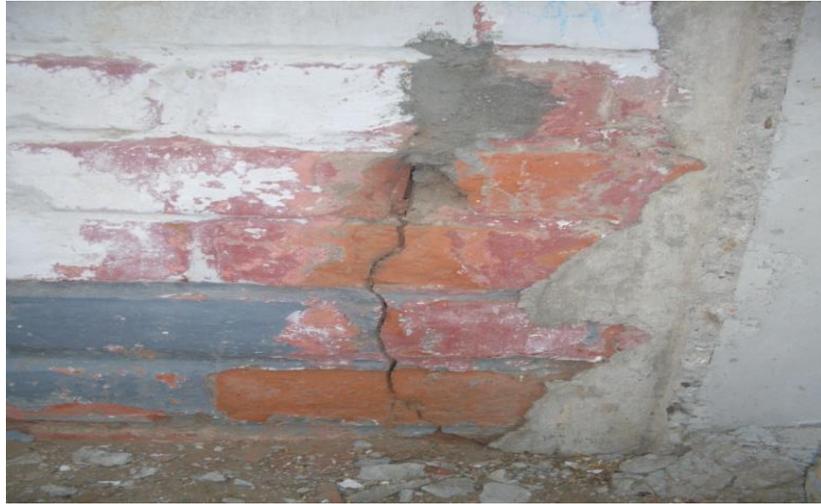
*Gráfico 12: Grieta en muro de albañilería*

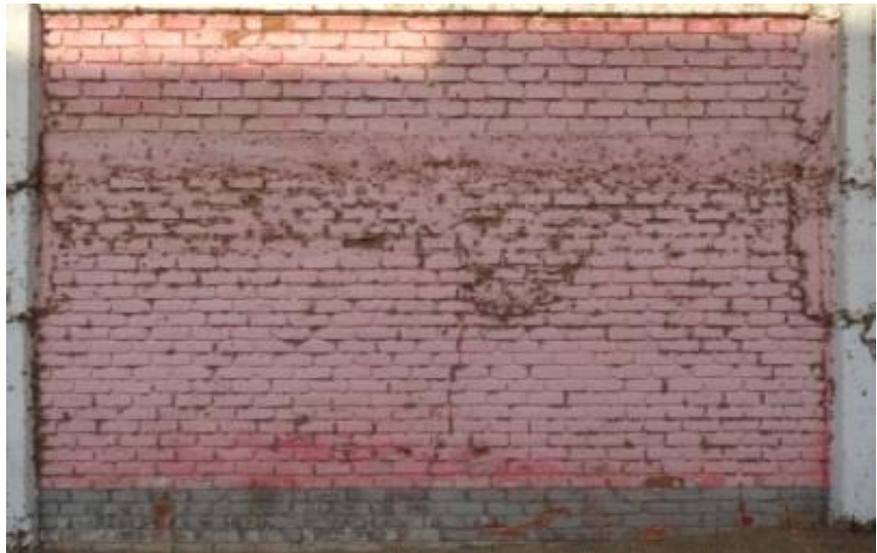
*Gráfico 13: Fisura en muro de albañilería confinada*

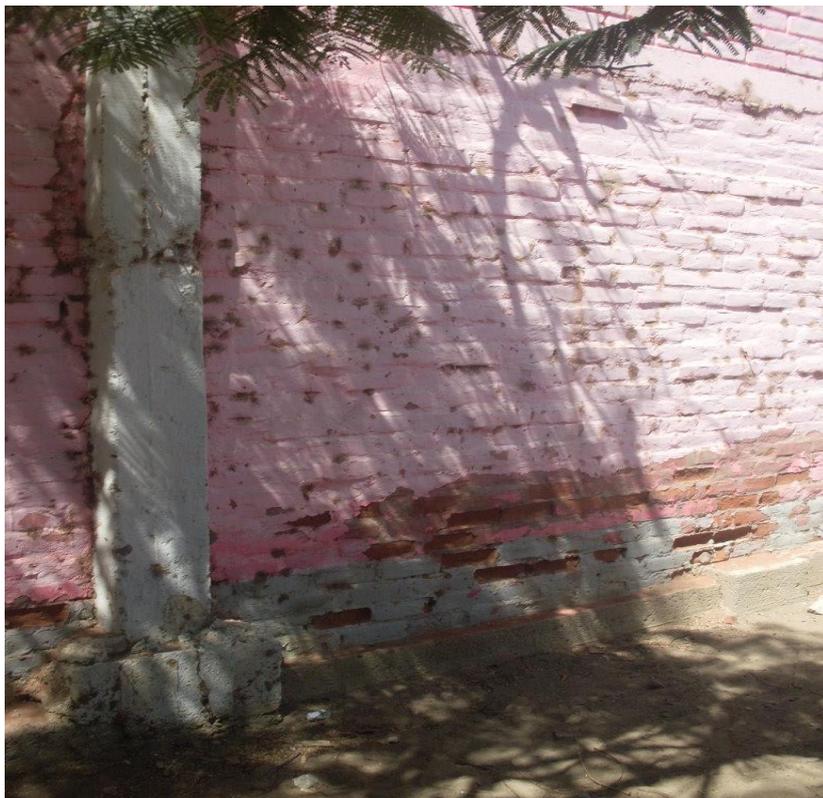
*Gráfico 15: Erosión en muro*

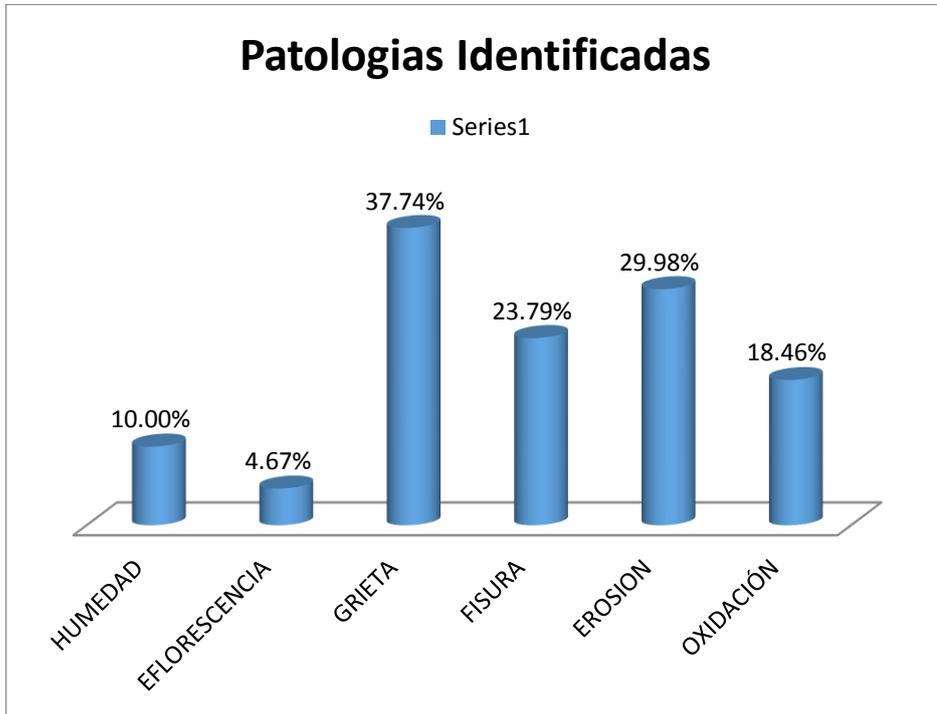
Gráfico 24: Porcentajes de patologías

EVALUACION DE LA MUESTRA				ÁREA UM - 5 TRAMO 1		ANTIGÜEDAD: 30 AÑOS	AREA DE ESTUDIO
PATOLOGÍAS	VIGA		COLUMNA		MURO		SOBRECIMIENTO		RESUMEN UNIDAD MUESTRAL
	ÁREA (m2)	1.24	ÁREA (m2)	1.30	ÁREA (m2)	12.00	ÁREA (m2)	1.24	AREA AFECTADA POR PATOLOGÍA (%)
	ÁREA AFECTADA (M2)	% ÁREA AFECTADA	ÁREA AFECTADA	% ÁREA AFECTADA	ÁREA AFECTADA	% ÁREA AFECTADA	ÁREA AFECTADA	% ÁREA AFECTADA	
HUMEDAD	0.00	0.00%	0.00	0.00%	1.20	10.00%	0.00	0.00%	10.00%
EFLORESCENCIA	0.00	0.00%	0.00	0.00%	0.56	4.67%	0.00	0.00%	4.67%
GRIETA	0.00	0.00%	0.43	33.08%	0.56	4.67%	0.00	0.00%	37.74%
FISURA	0.00	0.00%	0.28	21.54%	0.27	2.25%	0.00	0.00%	23.79%
EROSIÓN	0.00	0.00%	0.25	19.23%	1.29	10.75%	0.00	0.00%	29.98%
OXIDACIÓN	0.00	0.00%	0.24	18.46%	0.00	0.00%	0.00	0.00%	18.46%
<b>TOTAL</b>	<b>0.00</b>	<b>0.00%</b>	<b>1.20</b>	<b>92.31%</b>	<b>3.88</b>	<b>32.33%</b>	<b>0.00</b>	<b>0.00%</b>	<b>1.25</b>
REESUMEN DE LA MUESTRA									
ELEMENTO	AREA DE ESTUDIO		AREA AFECTADA		AREA NO AFECTADA		% AREA AFECTADA		% AREA NO AFECTADA

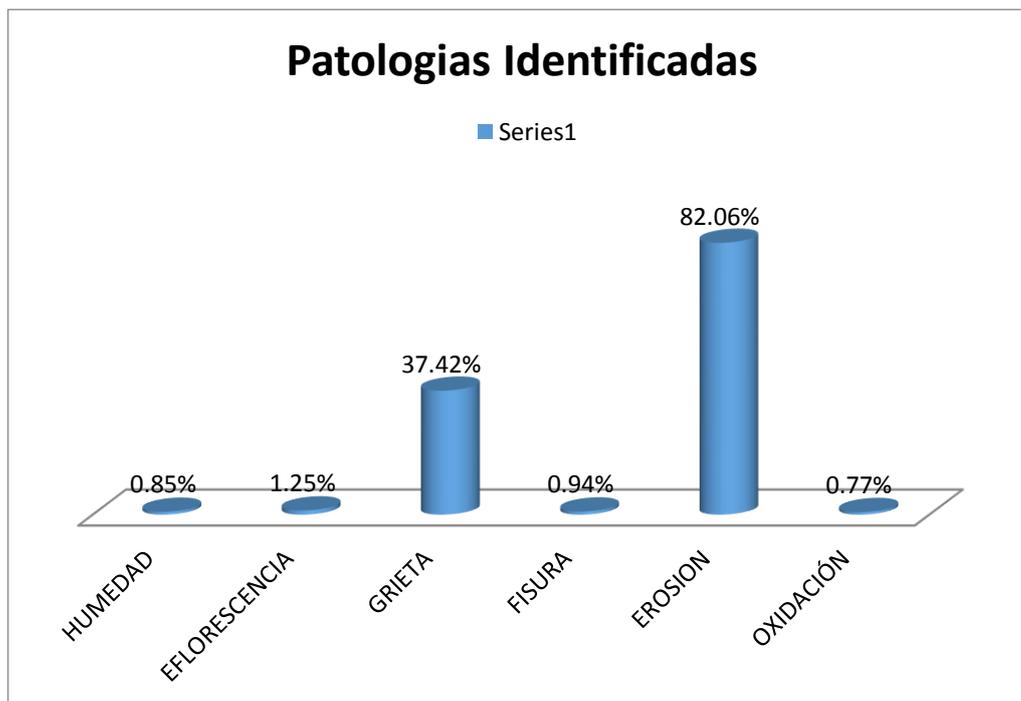
Gráfico 26: Porcentajes de patologías

EVALUACION DE LA MUESTRA				ÁREA UM - 6 TRAMO 1		ANTIGÜEDAD: 30 AÑOS	ÁREA DE ESTUDIO
PATOLOGÍAS	VIGA		COLUMNA		MURO		SOBRECIMIENTO		RESUMEN UNIDAD MUESTRAL
	ÁREA (m2)	1.24	ÁREA (m2)	1.30	ÁREA (m2)	12.00	ÁREA (m2)	1.24	ÁREA AFECTADA POR PATOLOGÍA (%)
	ÁREA AFECTADA (M2)	% ÁREA AFECTADA	ÁREA AFECTADA	% ÁREA AFECTADA	ÁREA AFECTADA	% ÁREA AFECTADA	ÁREA AFECTADA	% ÁREA AFECTADA	
HUMEDAD	0.00	0.00%	0.01	0.77%	0.01	0.08%	0.00	0.00%	0.85%
EFLORESCENCIA	0.00	0.00%	0.00	0.00%	0.15	1.25%	0.00	0.00%	1.25%
GRIETA	0.00	0.00%	0.26	20.00%	2.09	17.42%	0.00	0.00%	37.42%
FISURA	0.00	0.00%	0.01	0.77%	0.02	0.17%	0.00	0.00%	0.94%
EROSIÓN	0.00	0.00%	0.90	69.23%	1.54	12.83%	0.00	0.00%	82.06%
OXIDACIÓN	0.00	0.00%	0.01	0.77%	0.00	0.00%	0.00	0.00%	0.77%
<b>TOTAL</b>	<b>0.00</b>	<b>0.00%</b>	<b>1.19</b>	<b>91.54%</b>	<b>3.81</b>	<b>31.75%</b>	<b>0.00</b>	<b>0.00%</b>	<b>1.23</b>
REESUMEN DE LA MUESTRA									
ELEMENTO	ÁREA DE ESTUDIO		ÁREA AFECTADA		ÁREA NO AFECTADA		% ÁREA AFECTADA		% ÁREA NO AFECTADA

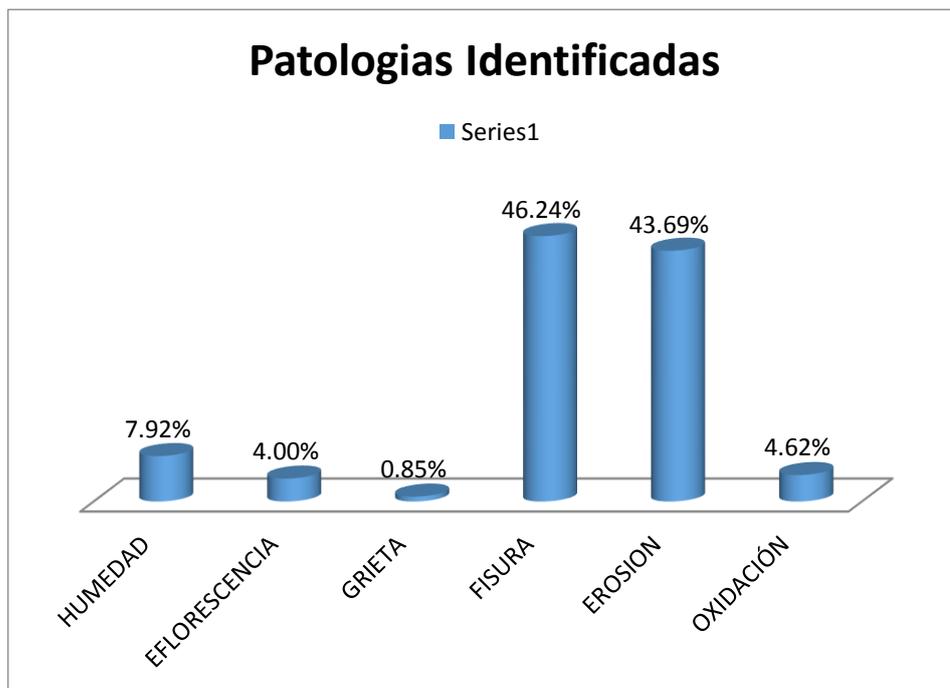
Gráfico 28: Porcentajes de patologías

EVALUACION DE LA MUESTRA				ÁREA UM - 7 TRAMO 1		ANTIGÜEDAD: 30 AÑOS	AREA DE ESTUDIO
PATOLOGÍAS	VIGA		COLUMNA		MURO		SOBRECIMIENTO		RESUMEN UNIDAD MUESTRAL
	ÁREA (m2)	1.24	ÁREA (m2)	1.30	ÁREA (m2)	12.00	ÁREA (m2)	1.24	AREA AFECTADA POR PATOLOGÍA (%)
	ÁREA AFECTADA (M2)	% ÁREA AFECTADA	ÁREA AFECTADA	% ÁREA AFECTADA	ÁREA AFECTADA	% ÁREA AFECTADA	ÁREA AFECTADA	% ÁREA AFECTADA	
HUMEDAD	0.00	0.00%	0.09	6.92%	0.12	1.00%	0.00	0.00%	7.92%
EFLORESCENCIA	0.00	0.00%	0.00	0.00%	0.48	4.00%	0.00	0.00%	4.00%
GRIETA	0.00	0.00%	0.01	0.77%	0.01	0.08%	0.00	0.00%	0.85%
FISURA	0.00	0.00%	0.60	46.15%	0.01	0.08%	0.00	0.00%	46.24%
EROSIÓN	0.00	0.00%	0.49	37.69%	0.72	6.00%	0.00	0.00%	43.69%
OXIDACIÓN	0.00	0.00%	0.06	4.62%	0.00	0.00%	0.00	0.00%	4.62%
<b>TOTAL</b>	<b>0.00</b>	<b>0.00%</b>	<b>1.25</b>	<b>96.15%</b>	<b>1.34</b>	<b>11.17%</b>	<b>0.00</b>	<b>0.00%</b>	<b>1.07</b>
REESUMEN DE LA MUESTRA									
ELEMENTO	AREA DE ESTUDIO		AREA AFECTADA		AREA NO AFECTADA		% AREA AFECTADA		% AREA NO AFECTADA

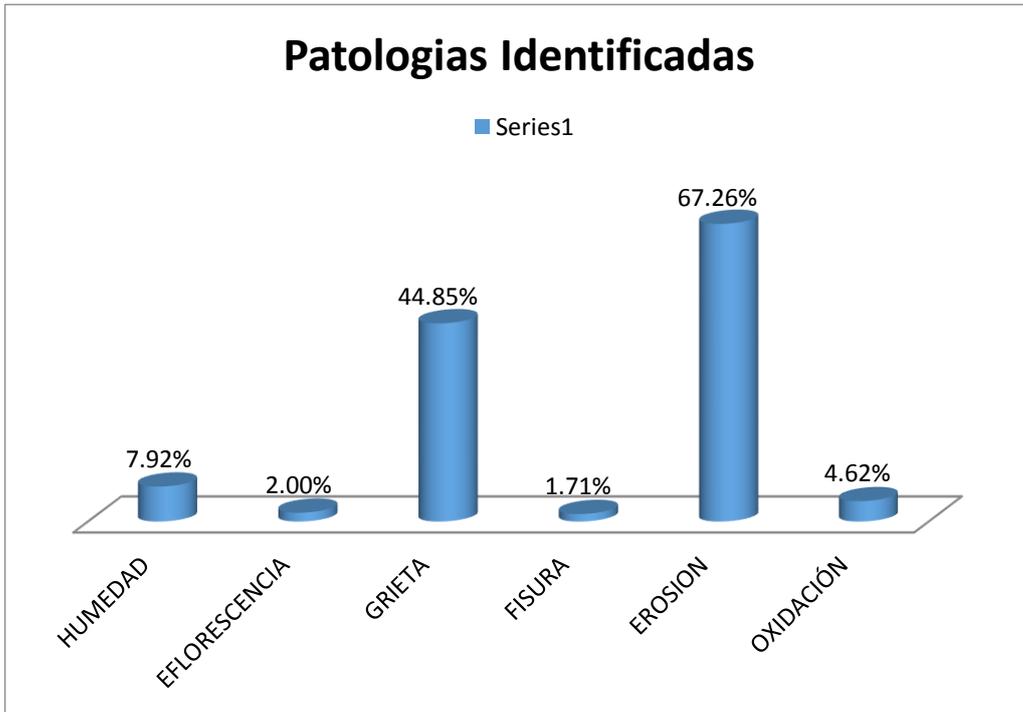
Gráfico 30: Porcentajes de patologías

EVALUACION DE LA MUESTRA				ÁREA UM - 8 TRAMO 1		ANTIGÜEDAD: 30 AÑOS	ÁREA DE ESTUDIO
PATOLOGÍAS	VIGA		COLUMNA		MURO		SOBRECIMIENTO		RESUMEN UNIDAD MUESTRAL
	ÁREA (m2)	1.24	ÁREA (m2)	1.30	ÁREA (m2)	12.00	ÁREA (m2)	1.24	ÁREA AFECTADA POR PATOLOGÍA (%)
	ÁREA AFECTADA (M2)	% ÁREA AFECTADA	ÁREA AFECTADA	% ÁREA AFECTADA	ÁREA AFECTADA	% ÁREA AFECTADA	ÁREA AFECTADA	% ÁREA AFECTADA	
HUMEDAD	0.00	0.00%	0.09	6.92%	0.12	1.00%	0.00	0.00%	7.92%
EFLORESCENCIA	0.00	0.00%	0.00	0.00%	0.24	2.00%	0.00	0.00%	2.00%
GRIETA	0.00	0.00%	0.40	30.77%	1.69	14.08%	0.00	0.00%	44.85%
FISURA	0.00	0.00%	0.02	1.54%	0.02	0.17%	0.00	0.00%	1.71%
EROSIÓN	0.00	0.00%	0.70	53.85%	1.61	13.42%	0.00	0.00%	67.26%
OXIDACIÓN	0.00	0.00%	0.06	4.62%	0.00	0.00%	0.00	0.00%	4.62%
<b>TOTAL</b>	<b>0.00</b>	<b>0.00%</b>	<b>1.27</b>	<b>97.69%</b>	<b>3.68</b>	<b>30.67%</b>	<b>0.00</b>	<b>0.00%</b>	<b>1.28</b>
REESUMEN DE LA MUESTRA									
ELEMENTO	ÁREA DE ESTUDIO		ÁREA AFECTADA		ÁREA NO AFECTADA		% ÁREA AFECTADA		% ÁREA NO AFECTADA

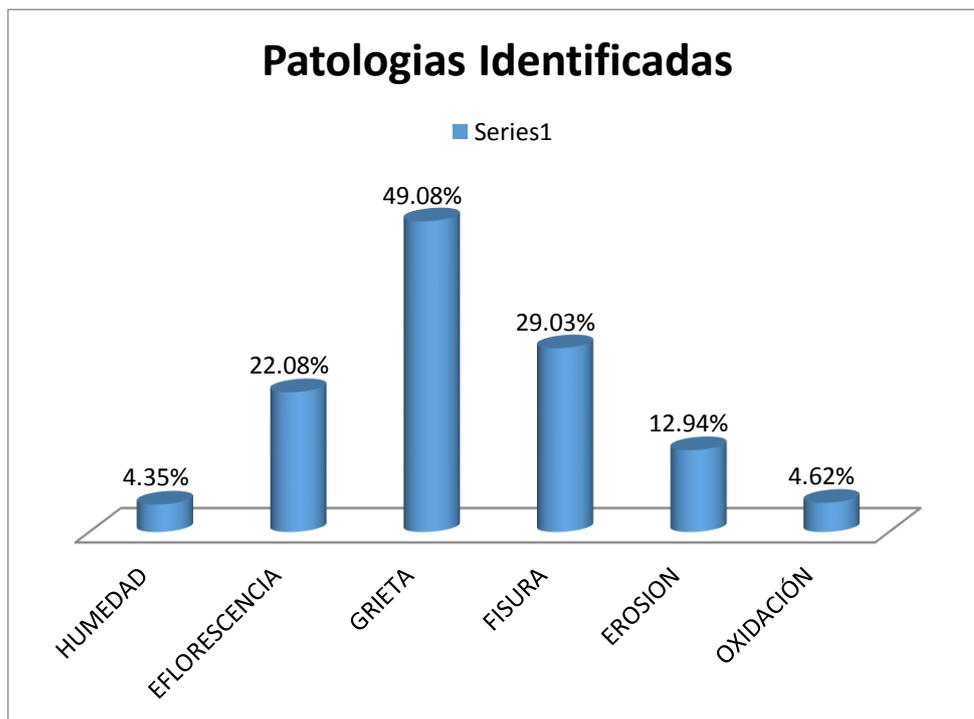
Gráfico 32: Porcentajes de patologías

EVALUACION DE LA MUESTRA				ÁREA UM - 9 TRAMO 2		ANTIGÜEDAD: 30 AÑOS	ÁREA DE ESTUDIO
PATOLOGÍAS	VIGA		COLUMNA		MURO		SOBRECIMIENTO		RESUMEN UNIDAD MUESTRAL
	ÁREA (m2)	1.24	ÁREA (m2)	1.30	ÁREA (m2)	12.00	ÁREA (m2)	1.24	ÁREA AFECTADA POR PATOLOGÍA (%)
	ÁREA AFECTADA (M2)	% ÁREA AFECTADA	ÁREA AFECTADA	% ÁREA AFECTADA	ÁREA AFECTADA	% ÁREA AFECTADA	ÁREA AFECTADA	% ÁREA AFECTADA	
HUMEDAD	0.00	0.00%	0.05	3.85%	0.06	0.50%	0.00	0.00%	4.35%
EFLORESCENCIA	0.00	0.00%	0.00	0.00%	2.65	22.08%	0.00	0.00%	22.08%
GRIETA	0.00	0.00%	0.56	43.08%	0.72	6.00%	0.00	0.00%	49.08%
FISURA	0.00	0.00%	0.36	27.69%	0.16	1.33%	0.00	0.00%	29.03%
EROSIÓN	0.00	0.00%	0.14	10.77%	0.26	2.17%	0.00	0.00%	12.94%
OXIDACIÓN	0.00	0.00%	0.06	4.62%	0.00	0.00%	0.00	0.00%	4.62%
<b>TOTAL</b>	<b>0.00</b>	<b>0.00%</b>	<b>1.17</b>	<b>90.00%</b>	<b>3.85</b>	<b>32.08%</b>	<b>0.00</b>	<b>0.00%</b>	<b>1.22</b>
REESUMEN DE LA MUESTRA									
ELEMENTO	ÁREA DE ESTUDIO		ÁREA AFECTADA		ÁREA NO AFECTADA		% ÁREA AFECTADA		% ÁREA NO AFECTADA

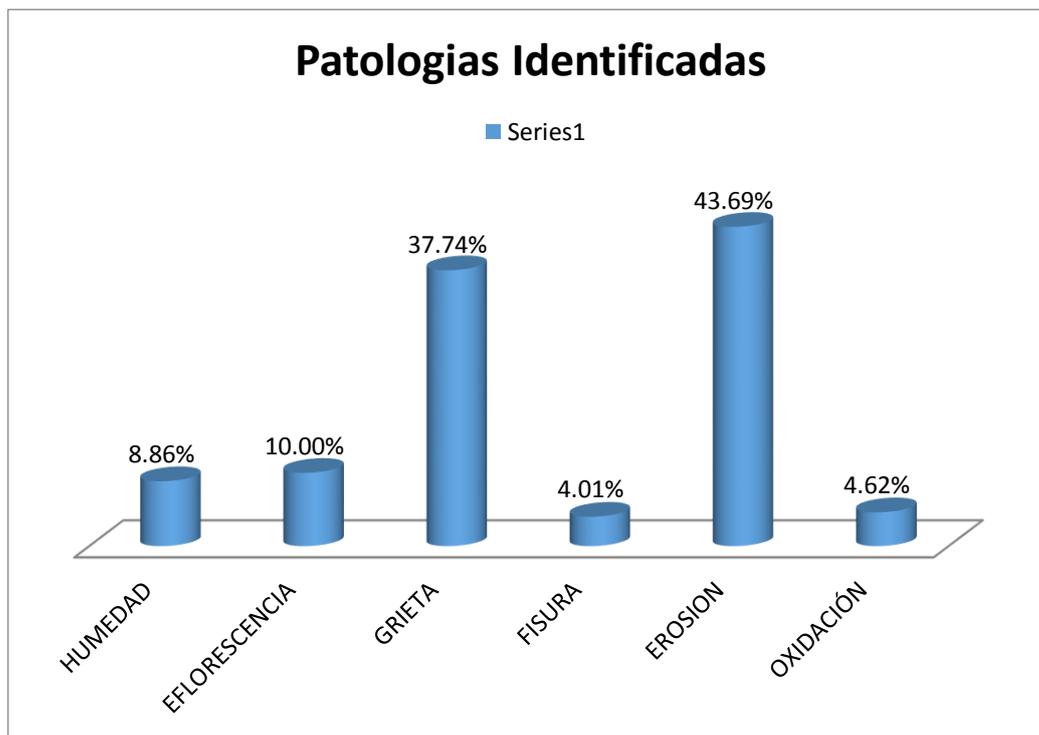
Gráfico 34: Porcentajes de patologías

EVALUACION DE LA MUESTRA				ÁREA UM - 10 TRAMO 2		ANTIGÜEDAD: 30 AÑOS	ÁREA DE ESTUDIO
PATOLOGÍAS	VIGA		COLUMNA		MURO		SOBRECIMIENTO		RESUMEN UNIDAD MUESTRAL
	ÁREA (m2)	1.24	ÁREA (m2)	1.30	ÁREA (m2)	12.00	ÁREA (m2)	1.24	ÁREA AFECTADA POR PATOLOGÍA (%)
	ÁREA AFECTADA (M2)	% ÁREA AFECTADA	ÁREA AFECTADA	% ÁREA AFECTADA	ÁREA AFECTADA	% ÁREA AFECTADA	ÁREA AFECTADA	% ÁREA AFECTADA	
HUMEDAD	0.00	0.00%	0.10	7.69%	0.14	1.17%	0.00	0.00%	8.86%
EFLORESCENCIA	0.00	0.00%	0.00	0.00%	1.20	10.00%	0.00	0.00%	10.00%
GRIETA	0.00	0.00%	0.43	33.08%	0.56	4.67%	0.00	0.00%	37.74%
FISURA	0.00	0.00%	0.05	3.85%	0.02	0.17%	0.00	0.00%	4.01%
EROSIÓN	0.00	0.00%	0.49	37.69%	0.72	6.00%	0.00	0.00%	43.69%
OXIDACIÓN	0.00	0.00%	0.06	4.62%	0.00	0.00%	0.00	0.00%	4.62%
<b>TOTAL</b>	<b>0.00</b>	<b>0.00%</b>	<b>1.13</b>	<b>86.92%</b>	<b>2.64</b>	<b>22.00%</b>	<b>0.00</b>	<b>0.00%</b>	<b>1.09</b>
REESUMEN DE LA MUESTRA									
ELEMENTO	ÁREA DE ESTUDIO		ÁREA AFECTADA		ÁREA NO AFECTADA		% ÁREA AFECTADA		% ÁREA NO AFECTADA

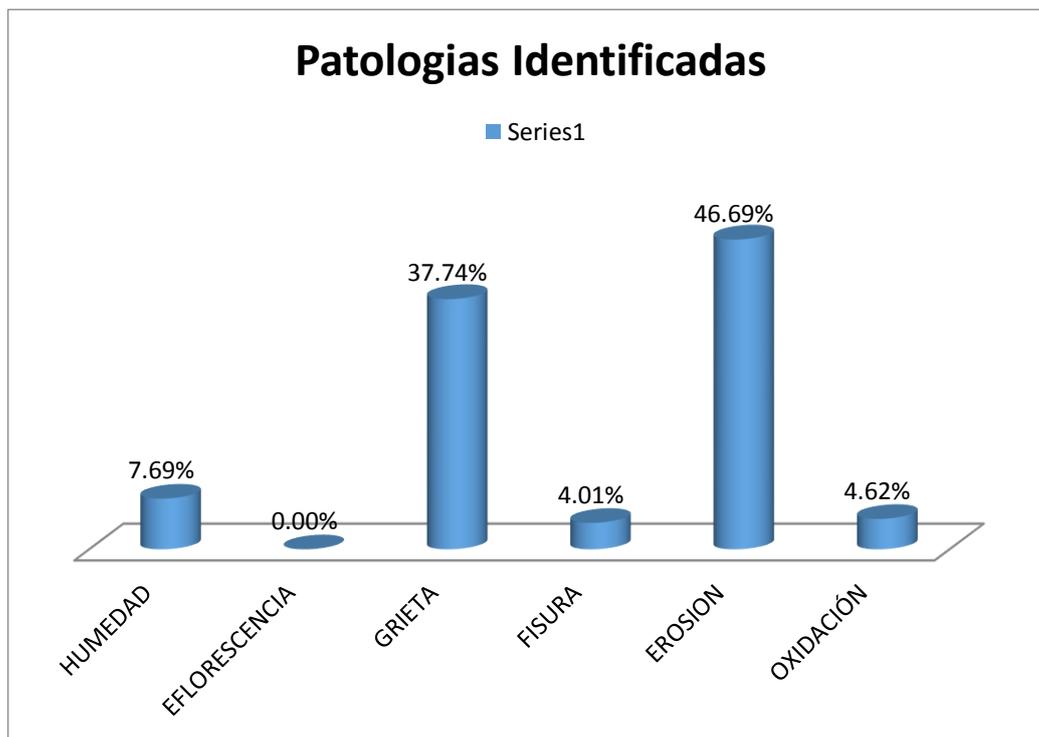
Gráfico 36: Porcentajes de patología

EVALUACION DE LA MUESTRA				ÁREA UM - 11 TRAMO 2		ANTIGÜEDAD: 30 AÑOS	ÁREA DE ESTUDIO
PATOLOGÍAS	VIGA		COLUMNA		MURO		SOBRECIMIENTO		RESUMEN UNIDAD MUESTRAL
	ÁREA (m2)	1.24	ÁREA (m2)	1.30	ÁREA (m2)	12.00	ÁREA (m2)	1.24	ÁREA AFECTADA POR PATOLOGÍA (%)
	ÁREA AFECTADA (M2)	% ÁREA AFECTADA	ÁREA AFECTADA	% ÁREA AFECTADA	ÁREA AFECTADA	% ÁREA AFECTADA	ÁREA AFECTADA	% ÁREA AFECTADA	
HUMEDAD	0.00	0.00%	0.10	7.69%	0.00	0.00%	0.00	0.00%	7.69%
EFLORESCENCIA	0.00	0.00%	0.00	0.00%	0.00	0.00%	0.00	0.00%	0.00%
GRIETA	0.00	0.00%	0.43	33.08%	0.56	4.67%	0.00	0.00%	37.74%
FISURA	0.00	0.00%	0.05	3.85%	0.02	0.17%	0.00	0.00%	4.01%
EROSIÓN	0.00	0.00%	0.49	37.69%	1.08	9.00%	0.00	0.00%	46.69%
OXIDACIÓN	0.00	0.00%	0.06	4.62%	0.00	0.00%	0.00	0.00%	4.62%
<b>TOTAL</b>	<b>0.00</b>	<b>0.00%</b>	<b>1.13</b>	<b>86.92%</b>	<b>1.66</b>	<b>13.83%</b>	<b>0.00</b>	<b>0.00%</b>	<b>1.01</b>
REESUMEN DE LA MUESTRA									
ELEMENTO	ÁREA DE ESTUDIO		ÁREA AFECTADA		ÁREA NO AFECTADA		% ÁREA AFECTADA		% ÁREA NO AFECTADA

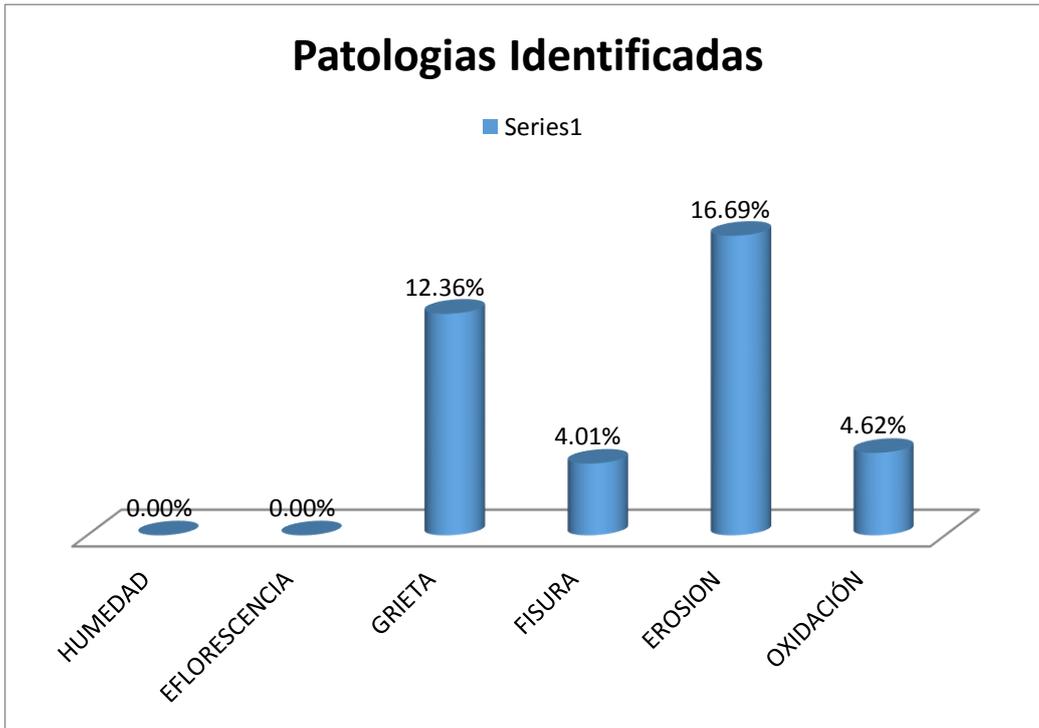
Gráfico 38: Porcentajes de patologías

EVALUACION DE LA MUESTRA				ÁREA UM - 12 TRAMO 2		ANTIGÜEDAD: 30 AÑOS	AREA DE ESTUDIO
PATOLOGÍAS	VIGA		COLUMNA		MURO		SOBRECIMIENTO		RESUMEN UNIDAD MUESTRAL
	ÁREA (m2)	1.24	ÁREA (m2)	1.30	ÁREA (m2)	12.00	ÁREA (m2)	1.24	AREA AFECTADA POR PATOLOGÍA (%)
	ÁREA AFECTADA (M2)	% ÁREA AFECTADA	ÁREA AFECTADA	% ÁREA AFECTADA	ÁREA AFECTADA	% ÁREA AFECTADA	ÁREA AFECTADA	% ÁREA AFECTADA	
HUMEDAD	0.00	0.00%	0.00	0.00%	0.00	0.00%	0.00	0.00%	0.00%
EFLORESCENCIA	0.00	0.00%	0.00	0.00%	0.00	0.00%	0.00	0.00%	0.00%
GRIETA	0.00	0.00%	0.10	7.69%	0.56	4.67%	0.00	0.00%	12.36%
FISURA	0.00	0.00%	0.05	3.85%	0.02	0.17%	0.00	0.00%	4.01%
EROSIÓN	0.00	0.00%	0.10	7.69%	1.08	9.00%	0.00	0.00%	16.69%
OXIDACIÓN	0.00	0.00%	0.06	4.62%	0.00	0.00%	0.00	0.00%	4.62%
<b>TOTAL</b>	<b>0.00</b>	<b>0.00%</b>	<b>0.31</b>	<b>23.85%</b>	<b>1.66</b>	<b>13.83%</b>	<b>0.00</b>	<b>0.00%</b>	<b>0.38</b>
REESUMEN DE LA MUESTRA									
ELEMENTO	AREA DE ESTUDIO		AREA AFECTADA		AREA NO AFECTADA		% AREA AFECTADA		% AREA NO AFECTADA

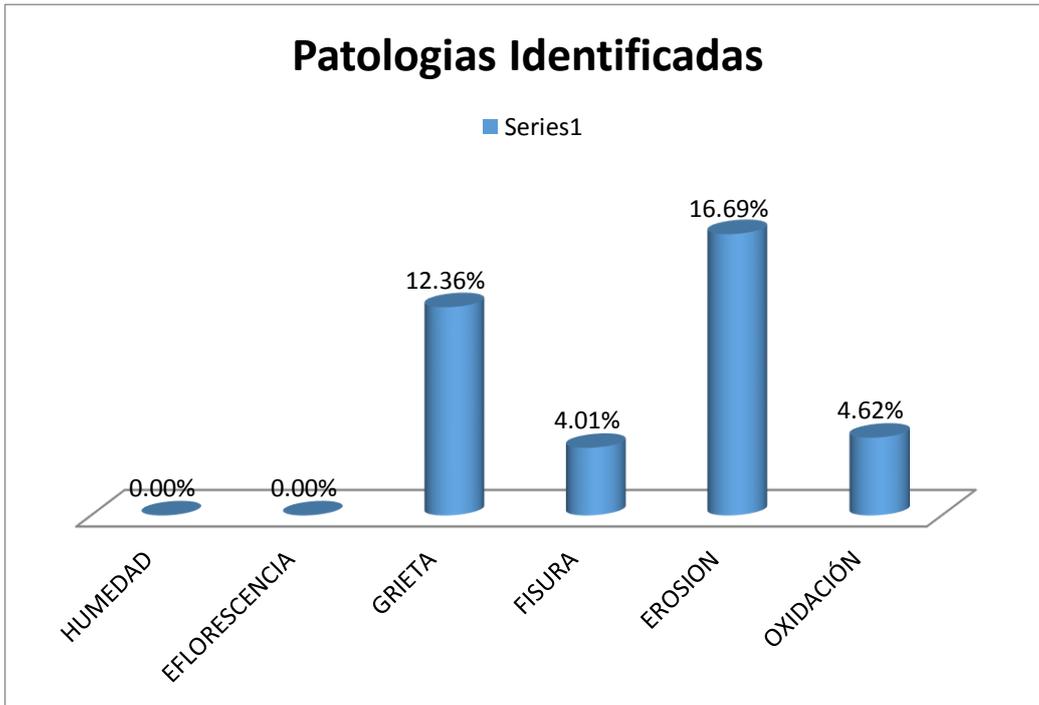
Gráfico 40: Porcentajes de patologías

EVALUACION DE LA MUESTRA				ÁREA UM - 13 TRAMO 2		ANTIGÜEDAD: 30 AÑOS	ÁREA DE ESTUDIO
PATOLOGÍAS	VIGA		COLUMNA		MURO		SOBRECIMIENTO		RESUMEN UNIDAD MUESTRAL
	ÁREA (m2)	1.24	ÁREA (m2)	1.30	ÁREA (m2)	12.00	ÁREA (m2)	1.24	ÁREA AFECTADA POR PATOLOGÍA (%)
	ÁREA AFECTADA (M2)	% ÁREA AFECTADA	ÁREA AFECTADA	% ÁREA AFECTADA	ÁREA AFECTADA	% ÁREA AFECTADA	ÁREA AFECTADA	% ÁREA AFECTADA	
HUMEDAD	0.00	0.00%	0.00	0.00%	0.00	0.00%	0.00	0.00%	0.00%
EFLORESCENCIA	0.00	0.00%	0.00	0.00%	0.00	0.00%	0.00	0.00%	0.00%
GRIETA	0.00	0.00%	0.10	7.69%	0.56	4.67%	0.00	0.00%	12.36%
FISURA	0.00	0.00%	0.05	3.85%	0.02	0.17%	0.00	0.00%	4.01%
EROSIÓN	0.00	0.00%	0.10	7.69%	1.08	9.00%	0.00	0.00%	16.69%
OXIDACIÓN	0.00	0.00%	0.06	4.62%	0.00	0.00%	0.00	0.00%	4.62%
<b>TOTAL</b>	<b>0.00</b>	<b>0.00%</b>	<b>0.31</b>	<b>23.85%</b>	<b>1.66</b>	<b>13.83%</b>	<b>0.00</b>	<b>0.00%</b>	<b>0.38</b>
RESUMEN DE LA MUESTRA									
ELEMENTO	ÁREA DE ESTUDIO		ÁREA AFECTADA		ÁREA NO AFECTADA		% ÁREA AFECTADA		% ÁREA NO AFECTADA

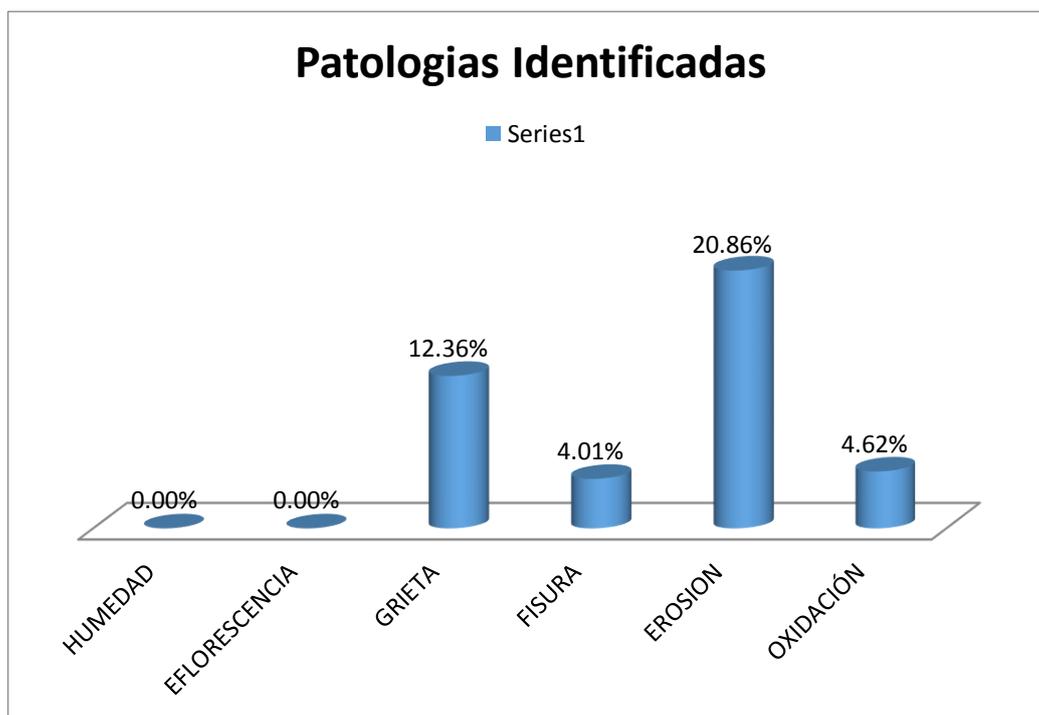
Gráfico 42: Porcentajes de patologías

EVALUACION DE LA MUESTRA				ÁREA UM - 14 TRAMO 2		ANTIGÜEDAD: 30 AÑOS	AREA DE ESTUDIO
PATOLOGÍAS	VIGA		COLUMNA		MURO		SOBRECIMIENTO		RESUMEN UNIDAD MUESTRAL
	ÁREA (m2)	1.24	ÁREA (m2)	1.30	ÁREA (m2)	12.00	ÁREA (m2)	1.24	AREA AFECTADA POR PATOLOGÍA (M2)
	ÁREA AFECTADA (M2)	% ÁREA AFECTADA	ÁREA AFECTADA	% ÁREA AFECTADA	ÁREA AFECTADA	% ÁREA AFECTADA	ÁREA AFECTADA	% ÁREA AFECTADA	
HUMEDAD	0.00	0.00%	0.00	0.00%	0.00	0.00%	0.00	0.00%	0.00%
EFLORESCENCIA	0.00	0.00%	0.00	0.00%	0.00	0.00%	0.00	0.00%	0.00%
GRIETA	0.00	0.00%	0.10	7.69%	0.56	4.67%	0.00	0.00%	12.36%
FISURA	0.00	0.00%	0.05	3.85%	0.02	0.17%	0.00	0.00%	4.01%
EROSIÓN	0.00	0.00%	0.10	7.69%	1.58	13.17%	0.00	0.00%	20.86%
OXIDACIÓN	0.00	0.00%	0.06	4.62%	0.00	0.00%	0.00	0.00%	4.62%
<b>TOTAL</b>	<b>0.00</b>	<b>0.00%</b>	<b>0.31</b>	<b>23.85%</b>	<b>2.16</b>	<b>18.00%</b>	<b>0.00</b>	<b>0.00%</b>	<b>0.42</b>
REESUMEN DE LA MUESTRA									
ELEMENTO	AREA DE ESTUDIO		AREA AFECTADA		AREA NO AFECTADA		% AREA AFECTADA		% AREA NO AFECTADA

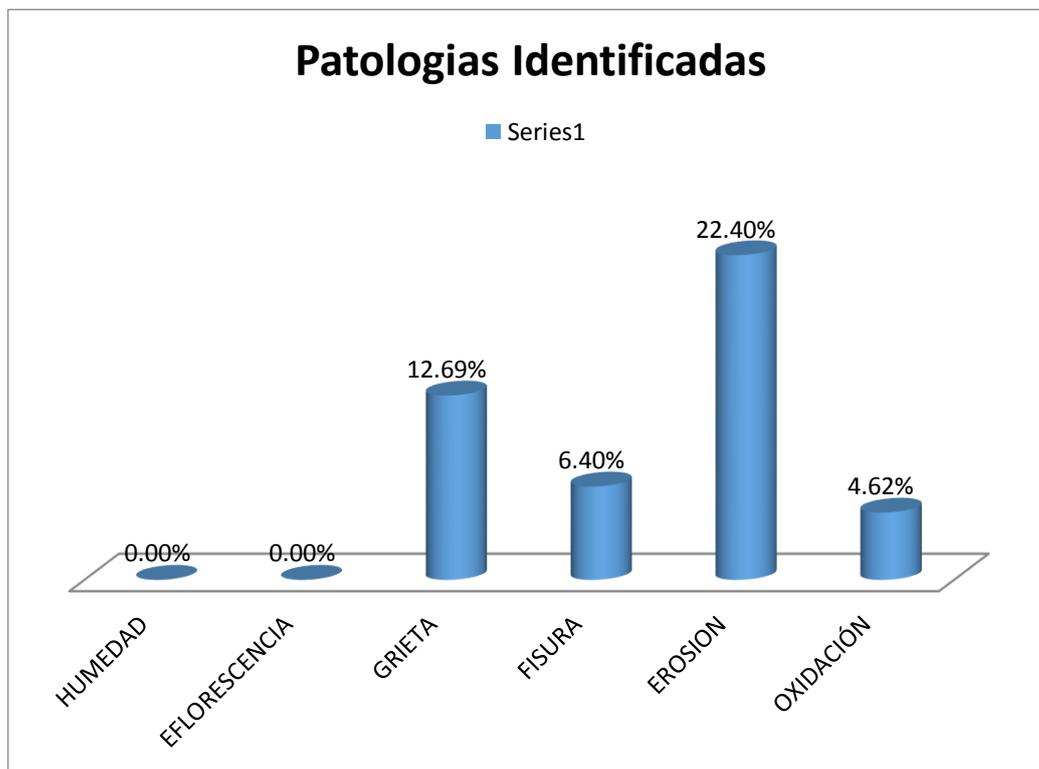
Gráfico 44: Porcentajes de patologías

EVALUACION DE LA MUESTRA				ÁREA UM - 15 TRAMO 2		ANTIGÜEDAD: 30 AÑOS	ÁREA DE ESTUDIO
PATOLOGÍAS	VIGA		COLUMNA		MURO		SOBRECIMIENTO		RESUMEN UNIDAD MUESTRAL
	ÁREA (m2)	1.24	ÁREA (m2)	1.30	ÁREA (m2)	12.00	ÁREA (m2)	1.24	ÁREA AFECTADA POR PATOLOGÍA (%)
	ÁREA AFECTADA (M2)	% ÁREA AFECTADA	ÁREA AFECTADA	% ÁREA AFECTADA	ÁREA AFECTADA	% ÁREA AFECTADA	ÁREA AFECTADA	% ÁREA AFECTADA	
HUMEDAD	0.00	0.00%	0.00	0.00%	0.00	0.00%	0.00	0.00%	0.00%
EFLORESCENCIA	0.00	0.00%	0.00	0.00%	0.00	0.00%	0.00	0.00%	0.00%
GRIETA	0.00	0.00%	0.10	7.69%	0.60	5.00%	0.00	0.00%	12.69%
FISURA	0.00	0.00%	0.08	6.15%	0.03	0.25%	0.00	0.00%	6.40%
EROSIÓN	0.00	0.00%	0.12	9.23%	1.58	13.17%	0.00	0.00%	22.40%
OXIDACIÓN	0.00	0.00%	0.06	4.62%	0.00	0.00%	0.00	0.00%	4.62%
<b>TOTAL</b>	<b>0.00</b>	<b>0.00%</b>	<b>0.36</b>	<b>27.69%</b>	<b>2.21</b>	<b>18.42%</b>	<b>0.00</b>	<b>0.00%</b>	<b>0.46</b>
RESUMEN DE LA MUESTRA									
ELEMENTO	ÁREA DE ESTUDIO		ÁREA AFECTADA		ÁREA NO AFECTADA		% ÁREA AFECTADA		% ÁREA NO AFECTADA

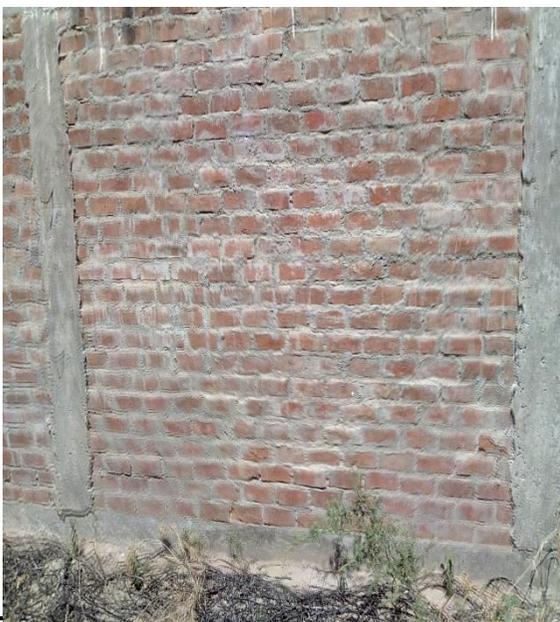
# **UNIDAD DE MUESTRA 16**

EVALUACION DE LA MUESTRA				ÁREA UM - 16 TRAMO 2		ANTIGÜEDAD: 30 AÑOS	AREA DE ESTUDIO
PATOLOGÍAS	VIGA		COLUMNA		MURO		SOBRECIMIENTO		RESUMEN UNIDAD MUESTRAL
	ÁREA (m2)	1.24	ÁREA (m2)	1.30	ÁREA (m2)	12.00	ÁREA (m2)	1.24	AREA AFECTADA POR PATOLOGÍA (%)
	ÁREA AFECTADA (M2)	% ÁREA AFECTADA	ÁREA AFECTADA	% ÁREA AFECTADA	ÁREA AFECTADA	% ÁREA AFECTADA	ÁREA AFECTADA	% ÁREA AFECTADA	
HUMEDAD	0.00	0.00%	0.00	0.00%	0.00	0.00%	0.00	0.00%	0.00%
EFLORESCENCIA	0.00	0.00%	0.00	0.00%	0.00	0.00%	0.00	0.00%	0.00%
GRIETA	0.00	0.00%	0.10	7.69%	0.60	5.00%	0.00	0.00%	12.69%
FISURA	0.00	0.00%	0.08	6.15%	0.03	0.25%	0.00	0.00%	6.40%
EROSIÓN	0.00	0.00%	0.12	9.23%	1.48	12.33%	0.00	0.00%	21.56%
OXIDACIÓN	0.00	0.00%	0.06	4.62%	0.00	0.00%	0.00	0.00%	4.62%
<b>TOTAL</b>	<b>0.00</b>	<b>0.00%</b>	<b>0.36</b>	<b>27.69%</b>	<b>2.11</b>	<b>17.58%</b>	<b>0.00</b>	<b>0.00%</b>	<b>0.45</b>
REESUMEN DE LA MUESTRA									
ELEMENTO	AREA DE ESTUDIO		AREA AFECTADA		AREA NO AFECTADA		% AREA AFECTADA		% AREA NO AFECTADA

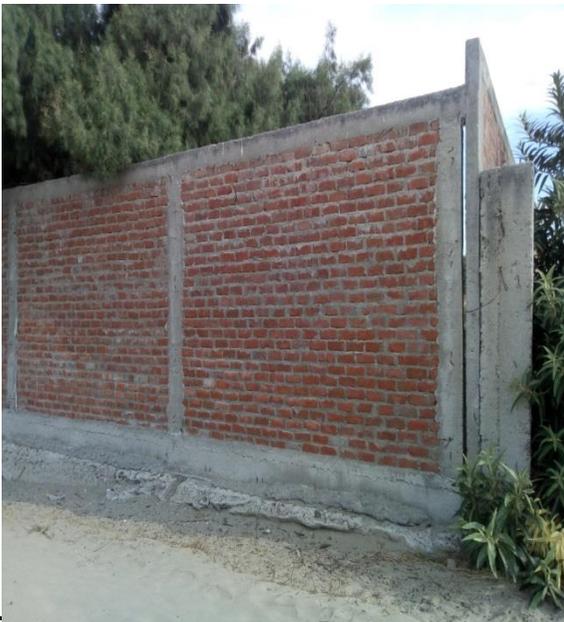
# **UNIDAD DE MUESTRA 17**

EVALUACION DE LA MUESTRA				ÁREA UM - 17 TRAMO 3		ANTIGÜEDAD: 7 AÑOS	AREA DE ESTUDIO
PATOLOGÍAS	VIGA		COLUMNA		MURO		SOBRECIMIENTO		RESUMEN UNIDAD MUESTRAL
	ÁREA (m2)	1.24	ÁREA (m2)	1.30	ÁREA (m2)	12.00	ÁREA (m2)	1.24	AREA AFECTADA POR PATOLOGÍA (%)
	ÁREA AFECTADA (M2)	% ÁREA AFECTADA	ÁREA AFECTADA	% ÁREA AFECTADA	ÁREA AFECTADA	% ÁREA AFECTADA	ÁREA AFECTADA	% ÁREA AFECTADA	
HUMEDAD	0.00	0.00%	0.00	0.00%	0.00	0.00%	0.00	0.00%	0.00%
EFLORESCENCIA	0.00	0.00%	0.00	0.00%	0.00	0.00%	0.00	0.00%	0.00%
GRIETA	0.00	0.00%	0.00	0.00%	0.00	0.00%	0.00	0.00%	0.00%
FISURA	0.00	0.00%	0.00	0.00%	0.00	0.00%	0.00	0.00%	0.00%
EROSIÓN	0.00	0.00%	0.00	0.00%	0.00	0.00%	0.00	0.00%	0.00%
OXIDACIÓN	0.00	0.00%	0.00	0.00%	0.00	0.00%	0.00	0.00%	0.00%
<b>TOTAL</b>	<b>0.00</b>	<b>0.00%</b>	<b>0.00</b>	<b>0.00%</b>	<b>0.00</b>	<b>0.00%</b>	<b>0.00</b>	<b>0.00%</b>	<b>0.00</b>
RESUMEN DE LA MUESTRA									
ELEMENTO	AREA DE ESTUDIO		AREA AFECTADA		AREA NO AFECTADA		% AREA AFECTADA		% AREA NO AFECTADA

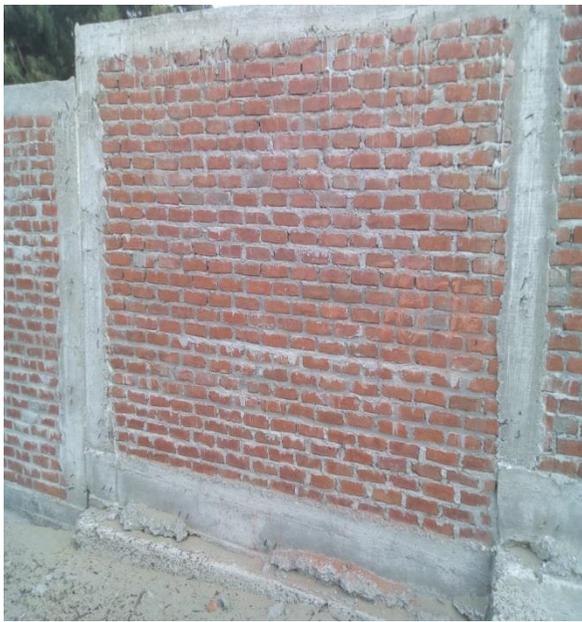
# **UNIDAD DE MUESTRA 18**

EVALUACION DE LA MUESTRA				ÁREA UM - 18 TRAMO 3		ANTIGÜEDAD: 7 AÑOS	AREA DE ESTUDIO
PATOLOGÍAS	VIGA		COLUMNA		MURO		SOBRECIMIENTO		RESUMEN UNIDAD MUESTRAL
	ÁREA (m2)	1.24	ÁREA (m2)	1.30	ÁREA (m2)	12.00	ÁREA (m2)	1.24	AREA AFECTADA POR PATOLOGÍA (%)
	ÁREA AFECTADA (M2)	% ÁREA AFECTADA	ÁREA AFECTADA	% ÁREA AFECTADA	ÁREA AFECTADA	% ÁREA AFECTADA	ÁREA AFECTADA	% ÁREA AFECTADA	
HUMEDAD	0.00	0.00%	0.00	0.00%	0.00	0.00%	0.00	0.00%	0.00%
EFLORESCENCIA	0.00	0.00%	0.00	0.00%	0.00	0.00%	0.00	0.00%	0.00%
GRIETA	0.00	0.00%	0.00	0.00%	0.00	0.00%	0.00	0.00%	0.00%
FISURA	0.00	0.00%	0.00	0.00%	0.00	0.00%	0.00	0.00%	0.00%
EROSIÓN	0.00	0.00%	0.00	0.00%	0.00	0.00%	0.00	0.00%	0.00%
OXIDACIÓN	0.00	0.00%	0.00	0.00%	0.00	0.00%	0.00	0.00%	0.00%
<b>TOTAL</b>	<b>0.00</b>	<b>0.00%</b>	<b>0.00</b>	<b>0.00%</b>	<b>0.00</b>	<b>0.00%</b>	<b>0.00</b>	<b>0.00%</b>	<b>0.00</b>
RESUMEN DE LA MUESTRA									
ELEMENTO	AREA DE ESTUDIO		AREA AFECTADA		AREA NO AFECTADA		% AREA AFECTADA		% AREA NO AFECTADA

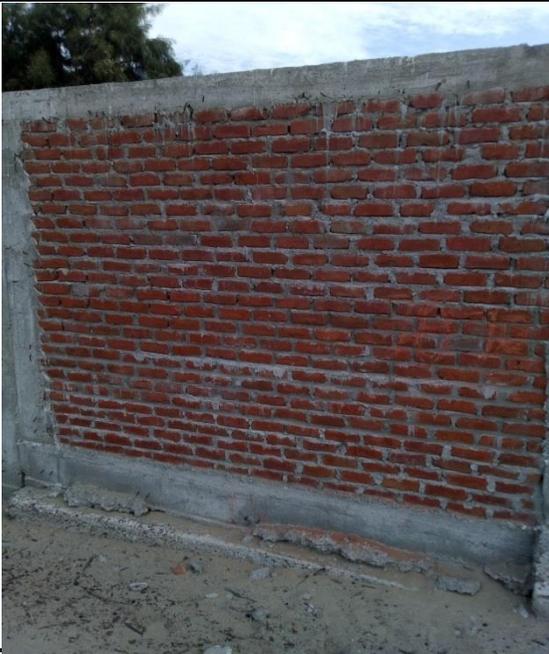
# **UNIDAD DE MUESTRA 19**

EVALUACION DE LA MUESTRA				ÁREA UM - 19 TRAMO 3		ANTIGÜEDAD: 7 AÑOS		AREA DE ESTUDIO
PATOLOGÍAS	VIGA		COLUMNA		MURO		SOBRECIMIENTO		RESUMEN UNIDAD MUESTRAL	
	ÁREA (m2)	1.24	ÁREA (m2)	1.30	ÁREA (m2)	12.00	ÁREA (m2)	1.24	AREA AFECTADA POR PATOLOGÍA (%)	
	ÁREA AFECTADA (M2)	% ÁREA AFECTADA	ÁREA AFECTADA	% ÁREA AFECTADA	ÁREA AFECTADA	% ÁREA AFECTADA	ÁREA AFECTADA	% ÁREA AFECTADA		
HUMEDAD	0.00	0.00%	0.00	0.00%	0.00	0.00%	0.00	0.00%	0.00%	
EFLORESCENCIA	0.00	0.00%	0.00	0.00%	0.00	0.00%	0.00	0.00%	0.00%	
GRIETA	0.00	0.00%	0.00	0.00%	0.00	0.00%	0.00	0.00%	0.00%	
FISURA	0.00	0.00%	0.00	0.00%	0.00	0.00%	0.00	0.00%	0.00%	
EROSIÓN	0.00	0.00%	0.00	0.00%	0.00	0.00%	0.00	0.00%	0.00%	
OXIDACIÓN	0.00	0.00%	0.00	0.00%	0.00	0.00%	0.00	0.00%	0.00%	
<b>TOTAL</b>	<b>0.00</b>	<b>0.00%</b>	<b>0.00</b>	<b>0.00%</b>	<b>0.00</b>	<b>0.00%</b>	<b>0.00</b>	<b>0.00%</b>	<b>0.00</b>	
REESUMEN DE LA MUESTRA										
ELEMENTO	AREA DE ESTUDIO		AREA AFECTADA		AREA NO AFECTADA		% AREA AFECTADA		% AREA NO AFECTADA

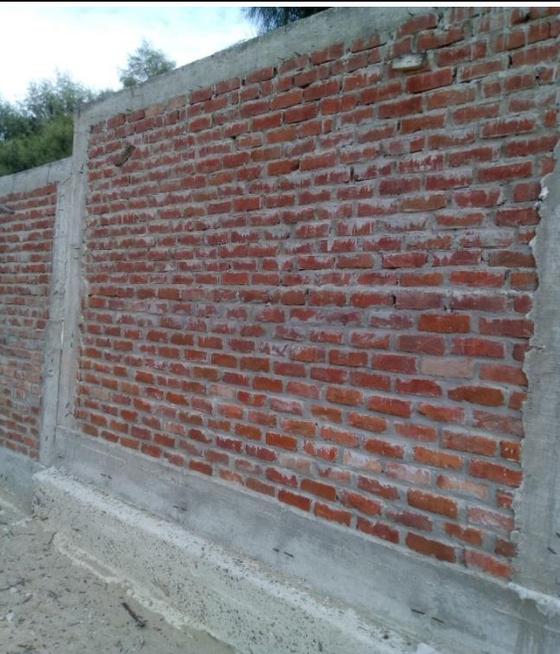
# **UNIDAD DE MUESTRA 20**

EVALUACION DE LA MUESTRA				ÁREA UM - 20 TRAMO 3		ANTIGÜEDAD: 7 AÑOS	AREA DE ESTUDIO
PATOLOGÍAS	VIGA		COLUMNA		MURO		SOBRECIMIENTO		RESUMEN UNIDAD MUESTRAL
	ÁREA (m2)	1.24	ÁREA (m2)	1.30	ÁREA (m2)	12.00	ÁREA (m2)	1.24	AREA AFECTADA POR PATOLOGÍA (%)
	ÁREA AFECTADA (M2)	% ÁREA AFECTADA	ÁREA AFECTADA	% ÁREA AFECTADA	ÁREA AFECTADA	% ÁREA AFECTADA	ÁREA AFECTADA	% ÁREA AFECTADA	
HUMEDAD	0.00	0.00%	0.00	0.00%	0.00	0.00%	0.00	0.00%	0.00%
EFLORESCENCIA	0.00	0.00%	0.00	0.00%	0.00	0.00%	0.00	0.00%	0.00%
GRIETA	0.00	0.00%	0.00	0.00%	0.00	0.00%	0.00	0.00%	0.00%
FISURA	0.00	0.00%	0.00	0.00%	0.00	0.00%	0.00	0.00%	0.00%
EROSIÓN	0.00	0.00%	0.00	0.00%	0.00	0.00%	0.00	0.00%	0.00%
OXIDACIÓN	0.00	0.00%	0.00	0.00%	0.00	0.00%	0.00	0.00%	0.00%
<b>TOTAL</b>	<b>0.00</b>	<b>0.00%</b>	<b>0.00</b>	<b>0.00%</b>	<b>0.00</b>	<b>0.00%</b>	<b>0.00</b>	<b>0.00%</b>	<b>0.00%</b>
REESUMEN DE LA MUESTRA									
ELEMENTO	AREA DE ESTUDIO		AREA AFECTADA		AREA NO AFECTADA		% AREA AFECTADA		% AREA NO AFECTADA

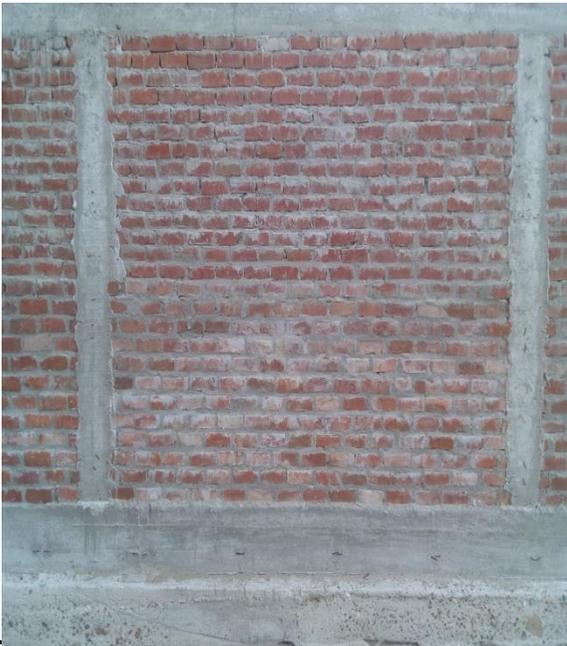
# **UNIDAD DE MUESTRA 21**

EVALUACION DE LA MUESTRA				ÁREA UM - 21 TRAMO 3		ANTIGÜEDAD: 7 AÑOS		AREA DE ESTUDIO
PATOLOGÍAS	VIGA		COLUMNA		MURO		SOBRECIMIENTO		RESUMEN UNIDAD MUESTRAL	
	ÁREA (m2)	1.24	ÁREA (m2)	1.30	ÁREA (m2)	12.00	ÁREA (m2)	1.24	AREA AFECTADA POR PATOLOGÍA (%)	
	ÁREA AFECTADA (M2)	% ÁREA AFECTADA	ÁREA AFECTADA	% ÁREA AFECTADA	ÁREA AFECTADA	% ÁREA AFECTADA	ÁREA AFECTADA	% ÁREA AFECTADA		
HUMEDAD	0.00	0.00%	0.00	0.00%	0.00	0.00%	0.00	0.00%	0.00%	
EFLORESCENCIA	0.00	0.00%	0.00	0.00%	0.00	0.00%	0.00	0.00%	0.00%	
GRIETA	0.00	0.00%	0.00	0.00%	0.00	0.00%	0.00	0.00%	0.00%	
FISURA	0.00	0.00%	0.00	0.00%	0.00	0.00%	0.00	0.00%	0.00%	
EROSIÓN	0.00	0.00%	0.00	0.00%	0.00	0.00%	0.00	0.00%	0.00%	
OXIDACIÓN	0.00	0.00%	0.00	0.00%	0.00	0.00%	0.00	0.00%	0.00%	
<b>TOTAL</b>	<b>0.00</b>	<b>0.00%</b>	<b>0.00</b>	<b>0.00%</b>	<b>0.00</b>	<b>0.00%</b>	<b>0.00</b>	<b>0.00%</b>	<b>0.00%</b>	
REESUMEN DE LA MUESTRA										
ELEMENTO	AREA DE ESTUDIO		AREA AFECTADA		AREA NO AFECTADA		% AREA AFECTADA		% AREA NO AFECTADA

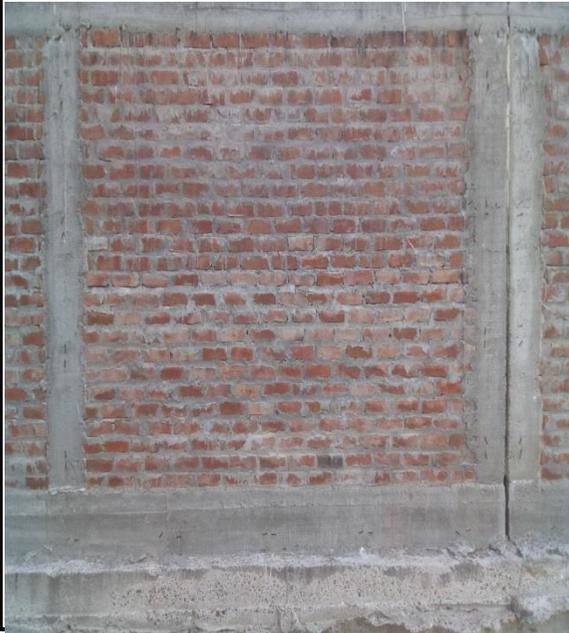
# **UNIDAD DE MUESTRA 22**

EVALUACION DE LA MUESTRA				ÁREA UM - 22 TRAMO 3		ANTIGÜEDAD: 7 AÑOS		AREA DE ESTUDIO
PATOLOGÍAS	VIGA		COLUMNA		MURO		SOBRECIMIENTO		RESUMEN UNIDAD MUESTRAL	
	ÁREA (m2)	1.24	ÁREA (m2)	1.30	ÁREA (m2)	12.00	ÁREA (m2)	1.24	AREA AFECTADA POR PATOLOGÍA (%)	
	ÁREA AFECTADA (M2)	% ÁREA AFECTADA	ÁREA AFECTADA	% ÁREA AFECTADA	ÁREA AFECTADA	% ÁREA AFECTADA	ÁREA AFECTADA	% ÁREA AFECTADA		
HUMEDAD	0.00	0.00%	0.00	0.00%	0.00	0.00%	0.00	0.00%	0.00%	
EFLORESCENCIA	0.00	0.00%	0.00	0.00%	0.00	0.00%	0.00	0.00%	0.00%	
GRIETA	0.00	0.00%	0.00	0.00%	0.00	0.00%	0.00	0.00%	0.00%	
FISURA	0.00	0.00%	0.00	0.00%	0.00	0.00%	0.00	0.00%	0.00%	
EROSIÓN	0.00	0.00%	0.00	0.00%	0.00	0.00%	0.00	0.00%	0.00%	
OXIDACIÓN	0.00	0.00%	0.00	0.00%	0.00	0.00%	0.00	0.00%	0.00%	
<b>TOTAL</b>	<b>0.00</b>	<b>0.00%</b>	<b>0.00</b>	<b>0.00%</b>	<b>0.00</b>	<b>0.00%</b>	<b>0.00</b>	<b>0.00%</b>	<b>0.00%</b>	
REESUMEN DE LA MUESTRA										
ELEMENTO	AREA DE ESTUDIO		AREA AFECTADA		AREA NO AFECTADA		% AREA AFECTADA		% AREA NO AFECTADA

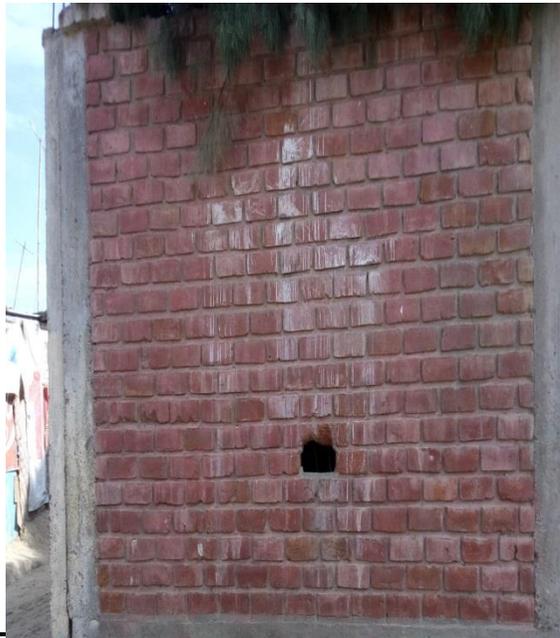
EVALUACION DE LA MUESTRA				ÁREA UM - 23 TRAMO 3		ANTIGÜEDAD: 7 AÑOS	ÁREA DE ESTUDIO
PATOLOGÍAS	VIGA		COLUMNA		MURO		SOBRECIMIENTO		RESUMEN UNIDAD MUESTRAL
	ÁREA (m2)	1.24	ÁREA (m2)	1.30	ÁREA (m2)	12.00	ÁREA (m2)	1.24	ÁREA AFECTADA POR PATOLOGÍA (%)
	ÁREA AFECTADA (M2)	% ÁREA AFECTADA	ÁREA AFECTADA	% ÁREA AFECTADA	ÁREA AFECTADA	% ÁREA AFECTADA	ÁREA AFECTADA	% ÁREA AFECTADA	
HUMEDAD	0.00	0.00%	0.00	0.00%	0.00	0.00%	0.00	0.00%	0.00%
EFLORESCENCIA	0.00	0.00%	0.00	0.00%	0.00	0.00%	0.00	0.00%	0.00%
GRIETA	0.00	0.00%	0.05	3.85%	0.00	0.00%	0.00	0.00%	3.85%
FISURA	0.00	0.00%	0.00	0.00%	0.00	0.00%	0.00	0.00%	0.00%
EROSIÓN	0.00	0.00%	0.00	0.00%	3.00	25.00%	0.00	0.00%	25.00%
OXIDACIÓN	0.00	0.00%	0.00	0.00%	0.00	0.00%	0.00	0.00%	0.00%
<b>TOTAL</b>	<b>0.00</b>	<b>0.00%</b>	<b>0.05</b>	<b>3.85%</b>	<b>3.00</b>	<b>25.00%</b>	<b>0.00</b>	<b>0.00%</b>	<b>0.29</b>
REESUMEN DE LA MUESTRA									
ELEMENTO	ÁREA DE ESTUDIO		ÁREA AFECTADA		ÁREA NO AFECTADA		% ÁREA AFECTADA		% ÁREA NO AFECTADA

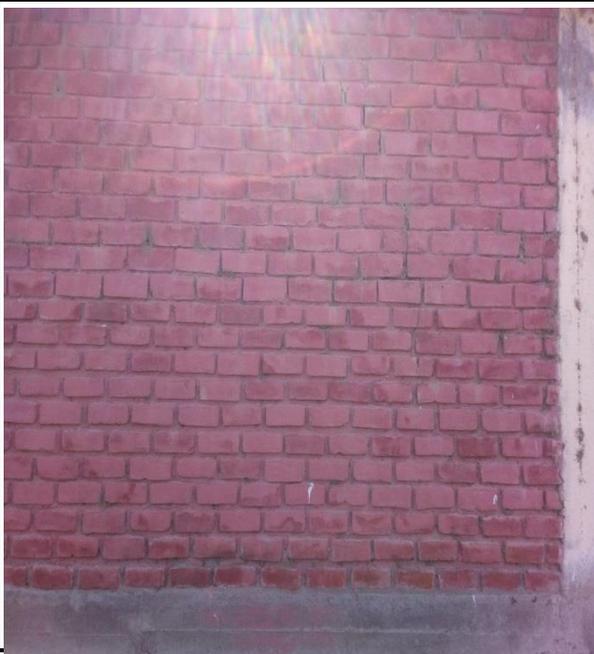
# **UNIDAD DE MUESTRA 24**

EVALUACION DE LA MUESTRA				ÁREA UM - 24 TRAMO 4		ANTIGÜEDAD: 7 AÑOS		ÁREA DE ESTUDIO
PATOLOGÍAS	VIGA		COLUMNA		MURO		SOBRECIMIENTO		RESUMEN UNIDAD MUESTRAL	
	ÁREA (m2)	1.24	ÁREA (m2)	1.30	ÁREA (m2)	12.00	ÁREA (m2)	1.24	ÁREA AFECTADA POR PATOLOGÍA (%)	
	ÁREA AFECTADA (M2)	% ÁREA AFECTADA	ÁREA AFECTADA	% ÁREA AFECTADA	ÁREA AFECTADA	% ÁREA AFECTADA	ÁREA AFECTADA	% ÁREA AFECTADA		
HUMEDAD	0.00	0.00%	0.00	0.00%	0.00	0.00%	0.00	0.00%	0.00%	
EFLORESCENCIA	0.00	0.00%	0.00	0.00%	0.00	0.00%	0.00	0.00%	0.00%	
GRIETA	0.00	0.00%	0.08	6.15%	0.00	0.00%	0.00	0.00%	6.15%	
FISURA	0.00	0.00%	0.09	6.92%	0.00	0.00%	0.00	0.00%	6.92%	
EROSIÓN	0.00	0.00%	0.16	12.31%	3.50	29.17%	0.00	0.00%	41.47%	
OXIDACIÓN	0.00	0.00%	0.01	0.77%	0.00	0.00%	0.00	0.00%	0.77%	
<b>TOTAL</b>	<b>0.00</b>	<b>0.00%</b>	<b>0.34</b>	<b>26.15%</b>	<b>3.50</b>	<b>29.17%</b>	<b>0.00</b>	<b>0.00%</b>	<b>0.55</b>	
REESUMEN DE LA MUESTRA										
ELEMENTO	ÁREA DE ESTUDIO		ÁREA AFECTADA		ÁREA NO AFECTADA		% ÁREA AFECTADA		% ÁREA NO AFECTADA

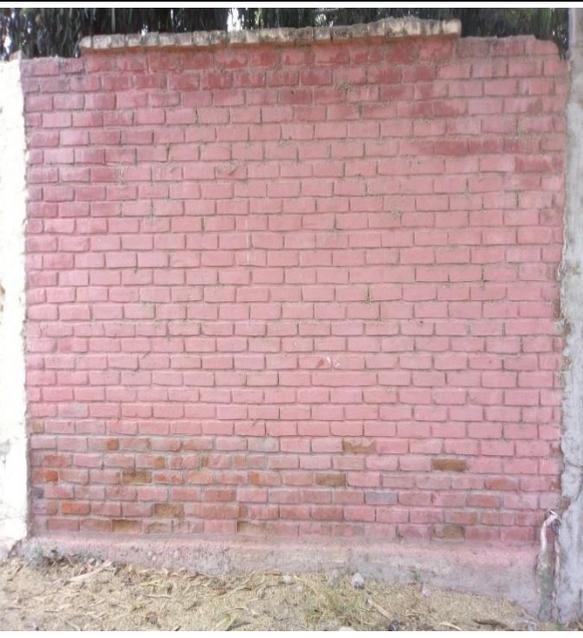
# **UNIDAD DE MUESTRA 25**

EVALUACION DE LA MUESTRA				ÁREA UM - 25 TRAMO 4		ANTIGÜEDAD: 7 AÑOS	ÁREA DE ESTUDIO
PATOLOGÍAS	VIGA		COLUMNA		MURO		SOBRECIMIENTO		RESUMEN UNIDAD MUESTRAL
	ÁREA (m2)	1.24	ÁREA (m2)	1.30	ÁREA (m2)	12.00	ÁREA (m2)	1.24	ÁREA AFECTADA POR PATOLOGÍA (%)
	ÁREA AFECTADA (M2)	% ÁREA AFECTADA	ÁREA AFECTADA	% ÁREA AFECTADA	ÁREA AFECTADA	% ÁREA AFECTADA	ÁREA AFECTADA	% ÁREA AFECTADA	
HUMEDAD	0.00	0.00%	0.00	0.00%	0.00	0.00%	0.00	0.00%	0.00%
EFLORESCENCIA	0.00	0.00%	0.00	0.00%	0.00	0.00%	0.00	0.00%	0.00%
GRIETA	0.00	0.00%	0.08	6.15%	0.09	0.75%	0.00	0.00%	6.90%
FISURA	0.00	0.00%	0.09	6.92%	0.06	0.50%	0.00	0.00%	7.42%
EROSIÓN	0.00	0.00%	0.16	12.31%	6.02	50.17%	0.00	0.00%	62.47%
OXIDACIÓN	0.00	0.00%	0.01	0.77%	0.00	0.00%	0.00	0.00%	0.77%
<b>TOTAL</b>	<b>0.00</b>	<b>0.00%</b>	<b>0.34</b>	<b>26.15%</b>	<b>6.17</b>	<b>51.42%</b>	<b>0.00</b>	<b>0.00%</b>	<b>0.78</b>
REESUMEN DE LA MUESTRA									
ELEMENTO	ÁREA DE ESTUDIO		ÁREA AFECTADA		ÁREA NO AFECTADA		% ÁREA AFECTADA		% ÁREA NO AFECTADA

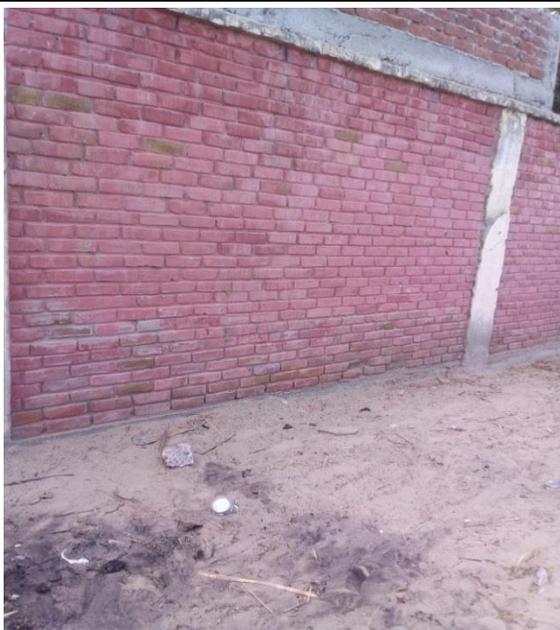
# **UNIDAD DE MUESTRA 26**

EVALUACION DE LA MUESTRA				ÁREA UM - 26 TRAMO 4		ANTIGÜEDAD: 7 AÑOS	ÁREA DE ESTUDIO
PATOLOGÍAS	VIGA		COLUMNA		MURO		SOBRECIMIENTO		RESUMEN UNIDAD MUESTRAL
	ÁREA (m2)	1.24	ÁREA (m2)	1.30	ÁREA (m2)	12.00	ÁREA (m2)	1.24	ÁREA AFECTADA POR PATOLOGÍA (%)
	ÁREA AFECTADA (M2)	% ÁREA AFECTADA	ÁREA AFECTADA	% ÁREA AFECTADA	ÁREA AFECTADA	% ÁREA AFECTADA	ÁREA AFECTADA	% ÁREA AFECTADA	
HUMEDAD	0.00	0.00%	0.00	0.00%	0.00	0.00%	0.00	0.00%	0.00%
EFLORESCENCIA	0.00	0.00%	0.00	0.00%	0.00	0.00%	0.00	0.00%	0.00%
GRIETA	0.00	0.00%	0.08	6.15%	0.09	0.75%	0.00	0.00%	6.90%
FISURA	0.00	0.00%	0.09	6.92%	0.06	0.50%	0.00	0.00%	7.42%
EROSIÓN	0.00	0.00%	0.16	12.31%	3.02	25.17%	0.00	0.00%	37.47%
OXIDACIÓN	0.00	0.00%	0.01	0.77%	0.00	0.00%	0.00	0.00%	0.77%
<b>TOTAL</b>	<b>0.00</b>	<b>0.00%</b>	<b>0.34</b>	<b>26.15%</b>	<b>3.17</b>	<b>26.42%</b>	<b>0.00</b>	<b>0.00%</b>	<b>0.53</b>
REESUMEN DE LA MUESTRA									
ELEMENTO	ÁREA DE ESTUDIO		ÁREA AFECTADA		ÁREA NO AFECTADA		% ÁREA AFECTADA		% ÁREA NO AFECTADA

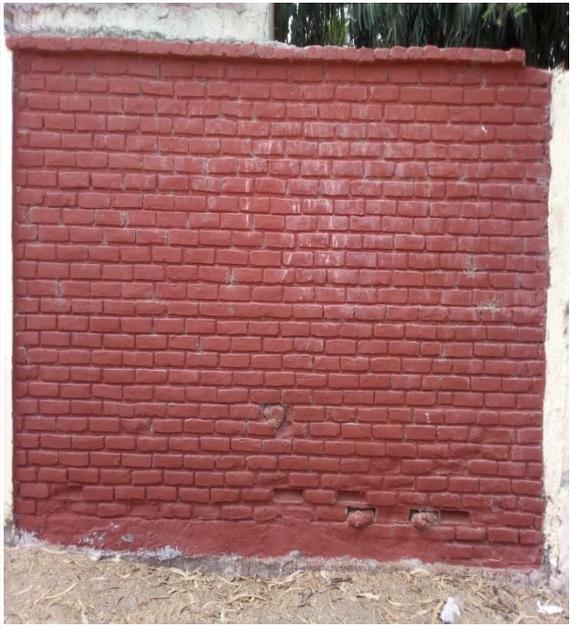
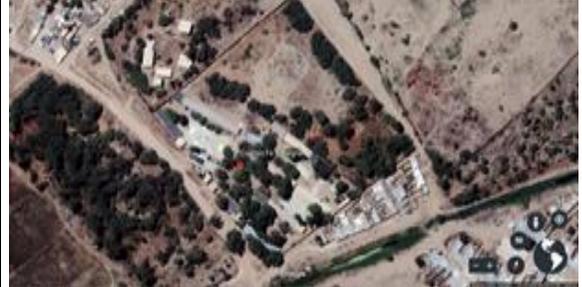
# **UNIDAD DE MUESTRA 27**

EVALUACION DE LA MUESTRA				ÁREA UM - 27 TRAMO 4		ANTIGÜEDAD: 7 AÑOS		ÁREA DE ESTUDIO
PATOLOGÍAS	VIGA		COLUMNA		MURO		SOBRECIMIENTO		RESUMEN UNIDAD MUESTRAL	
	ÁREA (m2)	1.24	ÁREA (m2)	1.30	ÁREA (m2)	12.00	ÁREA (m2)	1.24	ÁREA AFECTADA POR PATOLOGÍA (%)	
	ÁREA AFECTADA (M2)	% ÁREA AFECTADA	ÁREA AFECTADA	% ÁREA AFECTADA	ÁREA AFECTADA	% ÁREA AFECTADA	ÁREA AFECTADA	% ÁREA AFECTADA		
HUMEDAD	0.00	0.00%	0.00	0.00%	0.00	0.00%	0.00	0.00%	0.00%	
EFLORESCENCIA	0.00	0.00%	0.00	0.00%	0.00	0.00%	0.00	0.00%	0.00%	
GRIETA	0.00	0.00%	0.11	8.46%	0.01	0.08%	0.00	0.00%	8.54%	
FISURA	0.00	0.00%	0.10	7.69%	0.06	0.50%	0.00	0.00%	8.19%	
EROSIÓN	0.00	0.00%	0.16	12.31%	2.52	21.00%	0.00	0.00%	33.31%	
OXIDACIÓN	0.00	0.00%	0.05	3.85%	0.00	0.00%	0.00	0.00%	3.85%	
<b>TOTAL</b>	<b>0.00</b>	<b>0.00%</b>	<b>0.42</b>	<b>32.31%</b>	<b>2.59</b>	<b>21.58%</b>	<b>0.00</b>	<b>0.00%</b>	<b>0.54</b>	
RESUMEN DE LA MUESTRA										
ELEMENTO	ÁREA DE ESTUDIO		ÁREA AFECTADA		ÁREA NO AFECTADA		% ÁREA AFECTADA		% ÁREA NO AFECTADA
