UNIVERSIDAD CATÓLICA LOS ÁNGELES
CHIMBOTE

FACULTAD DE INGENIRIA
ESCUELA PROFESIONAL DE
INGENIERÍA CIVIL

DETERMINACIÓN Y EVALUACIÓN DE LAS
PATOLOGÍAS DEL CERCO PERIMÉTRICO CON
EL SISTEMA ESTRUCTURAL DE ALBAÑILERÍA
CONFINADA EN EL INSTITUTO DE EDUCACIÓN
SUPERIOR TECNOLÓGICO PÚBLICO –
CANCHAQUE-HUANCABAMBA-PIURA, MARZO
2017

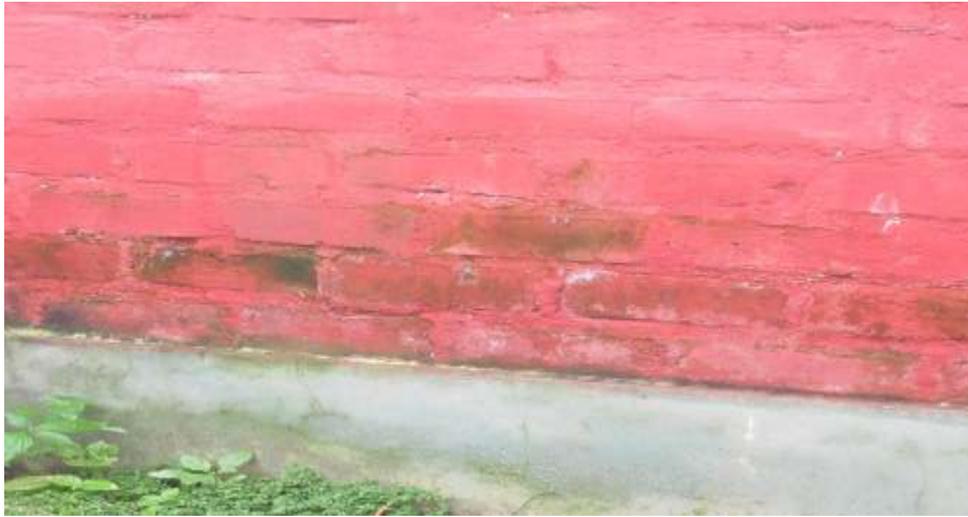
Gráfico 03: Humedad en muros y sobrecimiento.

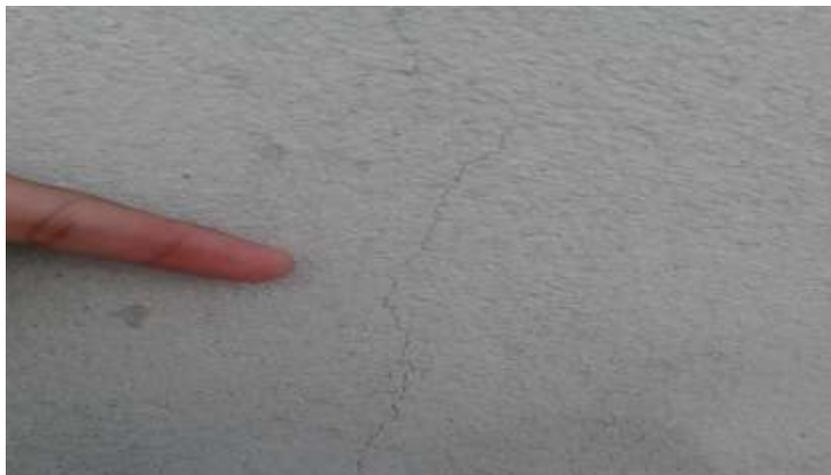
Gráfico 05: Fisura en columnas

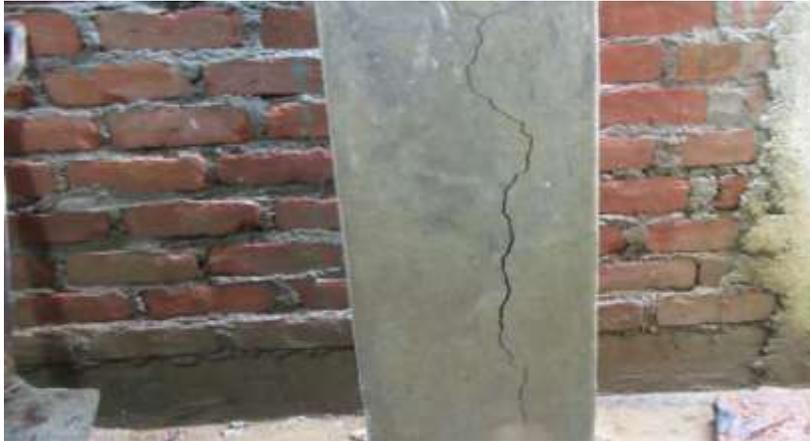
Gráfico 06: Grieta en columnas

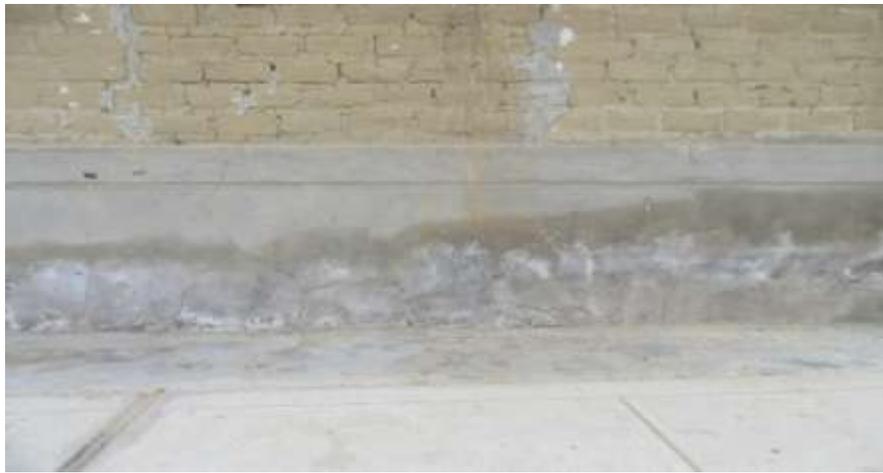
Gráfico 07: Eflorescencia en sobrecimiento

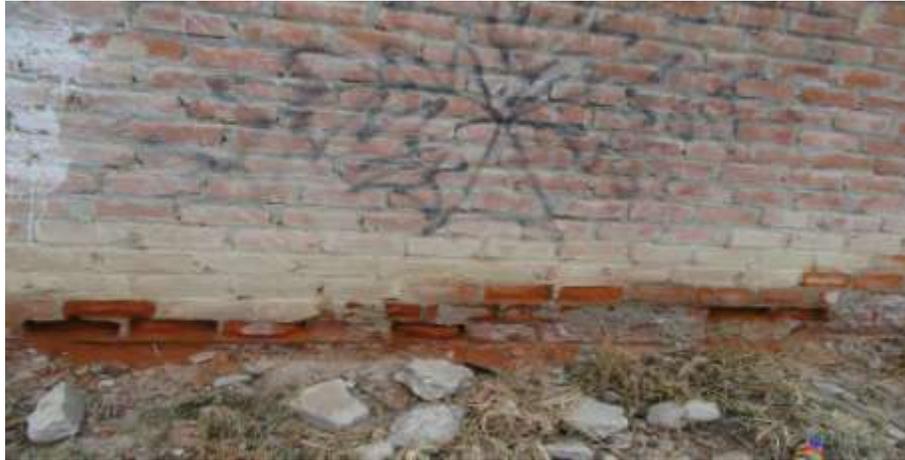
Gráfico 08: Desintegración en muros de albañilería

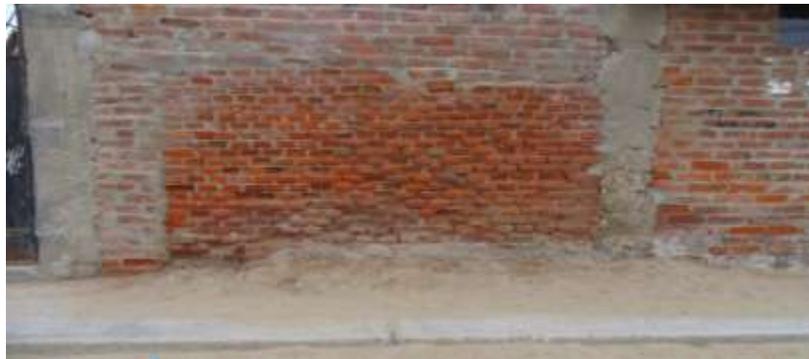
Gráfico09: Erosión en muros de albañilería

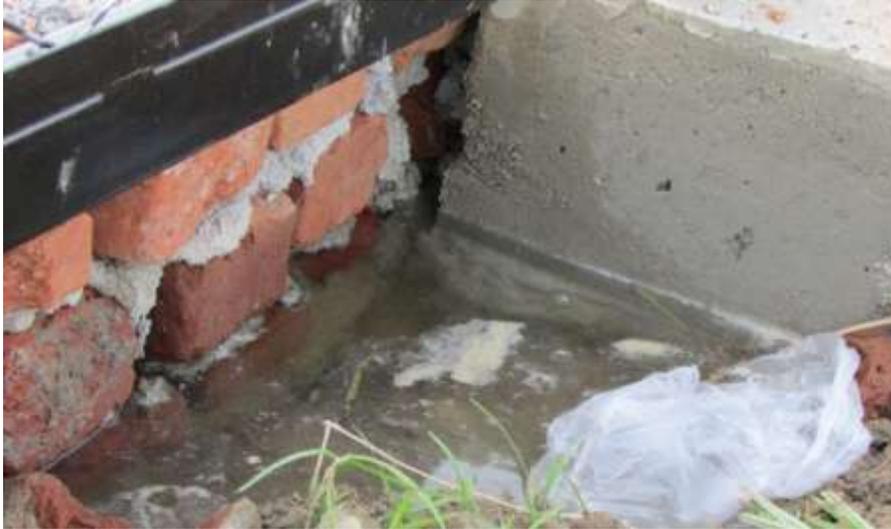
Gráfico 10: Filtración de agua en cercos perimetrales

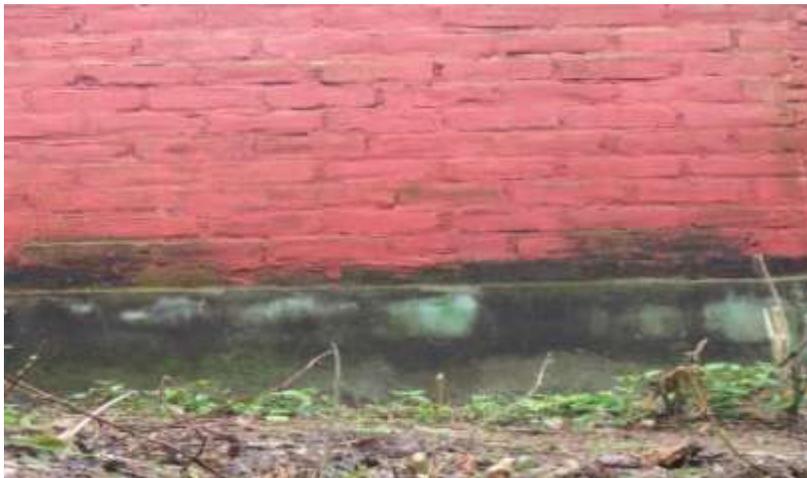
Gráfico 11: Moho en sobrecimientos y muros.

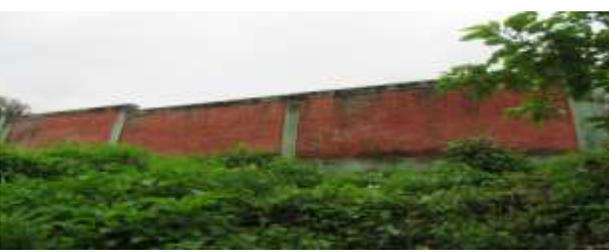
Fotografía de muestra n° 01						Patologías				Grado de severidad, en función al área afectada.

Total m2	5.68		2.91		2.60		24.86					
	36.06											
Fisura	0.00	0.00%	0.00	0.00%	0.00	0.00%	0.52	2.09%	0.52	1.44%	31.27	86.71%
Grieta	0.00	0.00%	0.00	0.00%	0.00	0.00%	0.00	0.00%	0.00	0.00%		
Moho	1.63	28.68%	0.43	14.77%	0.69	26.34%	0.00	0.00%	2.75	7.61%		
Humedad	0.74	13.02%	0.00	0.00%	0.00	0.00%	0.79	3.16%	1.53	4.23%		
Área total de elemento	2.37	41.70%	0.43	14.77%	0.69	26.34%	1.31	5.25%	4.79	13.29%		
Nivel de severidad	41.70%		14.77%		26.34%		5.25%		13.29%

Patologías identificadas de la unidad de muestra 01	
Fisura	1.44%
Grieta	0.00%
Moho	7.61%
Humedad	4.23%

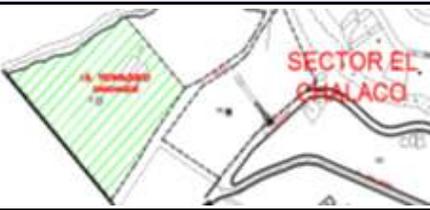
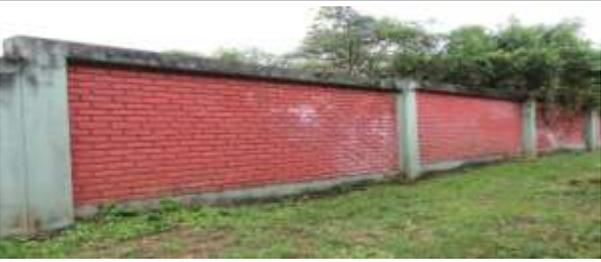
Fotografía de muestra n° 02						Patologías				Grado de severidad, en función al área afectada.

Total m2	5.74		2.91		2.63		25.07		36.35				
Fisura	0.00	0.00%	0.00	0.00%	0.00	0.00%	0.27	1.08%	0.27	0.75%	30.74	84.56%	
Grieta	0.00	0.00%	0.00	0.00%	0.00	0.00%	0.00	0.00%	0.00	0.00%			
Moho	0.00	0.00%	0.10	3.29%	0.87	33.28%	0.00	0.00%	0.97	2.67%			
Humedad	2.49	43.42%	0.00	0.00%	0.00	0.00%	1.88	7.49%	4.37	12.02%			
Área total de elemento	2.49	43.42%	0.10	3.29%	0.87	33.28%	2.15	8.57%	5.61	15.44%			
Nivel de severidad	43.42%		3.29%		33.28%		8.57%		15.44%

Patologías identificadas de la unidad de muestra 02	
Fisura	0.75%
Grieta	0.00%
Moho	2.67%
Humedad	12.02%

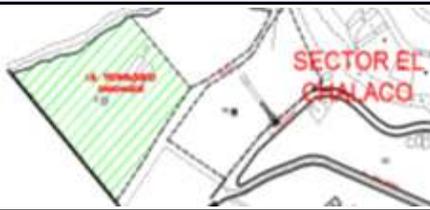
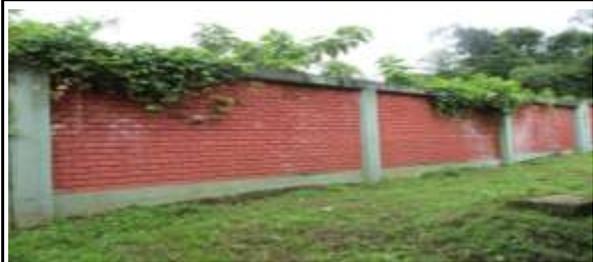
Grado de severidad, en función al área afectada.	
Fotografía de muestra n° 03						Patologías							
						Fisura

Total m2	5.74		2.91		2.63		25.12						
	36.40												
Fisura	0.00	0.00%	0.00	0.00%	0.00	0.00%	1.09	4.33%	1.09	2.99%	30.85	84.76%	
Grieta	0.00	0.00%	0.00	0.00%	0.00	0.00%	0.00	0.00%	0.00	0.00%			
Moho	0.00	0.00%	0.28	9.66%	0.81	30.77%	0.00	0.00%	1.09	3.00%			
Humedad	0.88	15.27%	0.00	0.00%	0.00	0.00%	2.49	9.92%	3.37	9.25%			
Área total de elemento	0.88	15.27%	0.28	9.66%	0.81	30.77%	3.58	14.25%	5.55	15.24%			
Nivel de severidad	15.27%		9.66%		30.77%		14.25%		15.24%

Patologías identificadas de la unidad de muestra 03	
Fisura	2.99%
Grieta	0.00%
Moho	3.00%
Humedad	9.25%

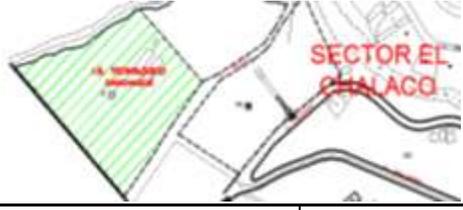
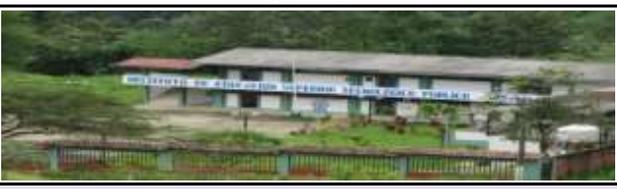
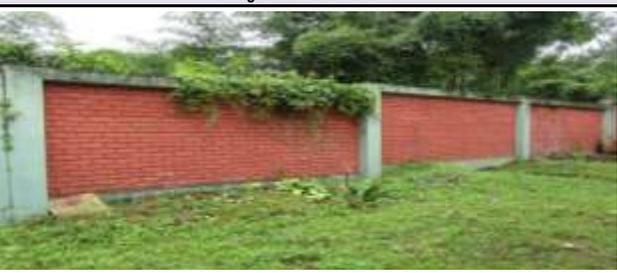
Fotografía de muestra n° 04					Patologías		Grado de severidad, en función al área afectada.

Total m2	5.74		2.91		2.63		25.12					
	36.40											
Fisura	0.00	0.00%	0.00	0.00%	0.00	0.00%	0.45	1.79%	0.45	1.23%	30.38	83.46%
Grieta	0.00	0.00%	0.00	0.00%	0.00	0.00%	0.00	0.00%	0.00	0.00%		
Moho	0.00	0.00%	0.00	0.00%	1.07	40.84%	0.00	0.00%	1.07	2.95%		
Humedad	0.69	12.02%	0.00	0.00%	0.00	0.00%	3.81	15.17%	4.50	12.36%		
Área total de elemento	0.69	12.02%	0.00	0.00%	1.07	40.84%	4.26	16.95%	6.02	16.54%		
Nivel de severidad	12.02%		0.00%		40.84%		16.95%		16.54%

Patologías identificadas de la unidad de muestra 04	
Fisura	1.23%
Grieta	0.00%
Moho	2.95%
Humedad	12.36%

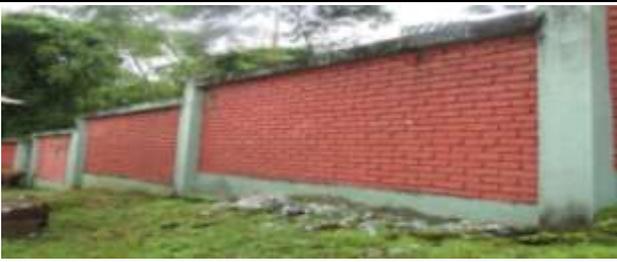
Fotografía de muestra n° 05

Análisis de los resultados															
Elemento	Sobrecimiento		Columna		Viga		Muro		Resumen del análisis						
Tipos de la patología	Área con patología (m2)	Área con patología (%)	Área con patología (m2)	Área con patología (%)	Área con patología (m2)	Área con patología (%)	Área con patología (m2)	Área con patología (%)	Área con patología (m2)	Área con patología (%)	Área sin patología (m2)	Área sin patología (%)			
Total m2	6.27		3.73		2.51		23.94		36.45						
Fisura	0.00	0.00%	0.00	0.00%	0.00	0.00%	0.00	0.00%	0.00	0.00%	29.96	82.20%			
Grieta	0.00	0.00%	0.23	6.11%	0.00	0.00%	0.31	1.29%	0.54	1.47%					
Moho	1.34	21.30%	0.40	10.76%	1.00	40.07%	0.00	0.00%	2.74	7.52%					
Humedad	0.00	0.00%	0.00	0.00%	0.00	0.00%	3.21	13.42%	3.21	8.81%					
Área total de elemento	1.34	21.30%	0.63	16.87%	1.00	40.07%	3.52	14.70%	6.49	17.80%					
Nivel de severidad	21.30%		16.87%		40.07%		14.70%		17.80%

Patologías identificadas de la unidad de muestra 05	
Fisura	0.00%
Grieta	1.47%
Moho	7.52%
Humedad	8.81%

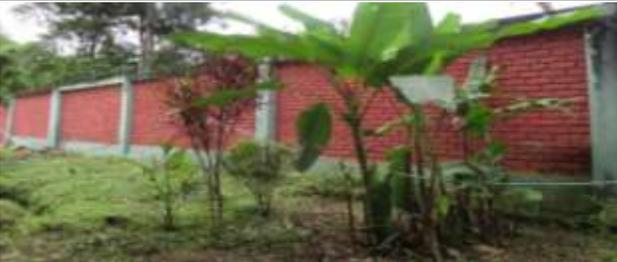
Fotografía de muestra n° 06						Patologías				Grado de severidad, en función al área afectada.

Total m2	8.14		3.69		3.58		34.52								
	49.93														
Fisura	0.00	0.00%	0.00	0.00%	0.00	0.00%	0.00	0.00%	0.00	0.00%	42.14	84.40%			
Grieta	0.00	0.00%	0.00	0.00%	0.00	0.00%	0.00	0.00%	0.00	0.00%					
Moho	0.00	0.00%	0.44	11.89%	1.37	38.20%	0.00	0.00%	1.81	3.62%					
Humedad	2.84	34.84%	0.63	17.02%	0.00	0.00%	2.52	7.30%	5.98	11.98%					
Área total de elemento	2.84	34.84%	1.07	28.91%	1.37	38.20%	2.52	7.30%	7.79	15.60%					
Nivel de severidad	34.84%		28.91%		38.20%		7.30%		15.60%

Patologías identificadas de la unidad de muestra 06	
Fisura	0.00%
Grieta	0.00%
Moho	3.62%
Humedad	11.98%

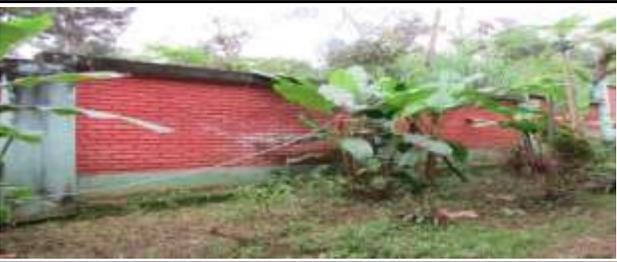
Fotografía de muestra n° 07

Análisis de los resultados																	
Elemento	Sobrecimiento		Columna		Viga		Muro		Resumen del análisis								
Tipos de la patología	Área con patología (m2)	Área con patología (%)	Área con patología (m2)	Área con patología (%)	Área con patología (m2)	Área con patología (%)	Área con patología (m2)	Área con patología (%)	Área con patología (m2)	Área con patología (%)	Área sin patología (m2)	Área sin patología (%)					
Total m2	13.79		3.69		2.62		25.03		45.13				38.66	85.67%			
Fisura	0.00	0.00%	0.00	0.00%	0.00	0.00%	0.00	0.00%	0.00	0.00%							
Grieta	0.00	0.00%	0.00	0.00%	0.00	0.00%	0.00	0.00%	0.00	0.00%							
Moho	3.61	26.18%	1.27	34.36%	1.59	60.73%	0.00	0.00%	6.47	14.33%							
Humedad	0.00	0.00%	0.00	0.00%	0.00	0.00%	0.00	0.00%	0.00	0.00%							
Área total de elemento	3.61	26.18%	1.27	34.36%	1.59	60.73%	0.00	0.00%	6.47	14.33%							
Nivel de severidad	26.18%		34.36%		60.73%		0.00%		14.33%

Patologías identificadas de la unidad de muestra 07	
Fisura	0.00%
Grieta	0.00%
Moho	14.33%
Humedad	0.00%

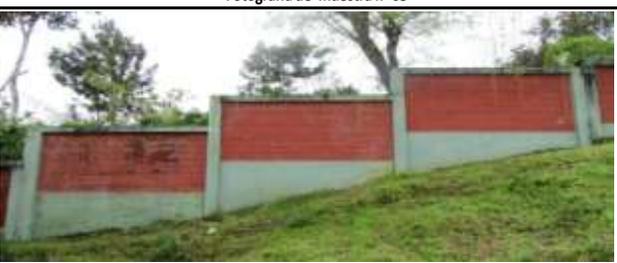
Fotografía de muestra n° 08

Análisis de los resultados															
Elemento	Sobrecimiento		Columna		Viga		Muro		Resumen del análisis						
Tipos de la patología	Área con patología (m2)	Área con patología (%)	Área con patología (m2)	Área con patología (%)	Área con patología (m2)	Área con patología (%)	Área con patología (m2)	Área con patología (%)	Área con patología (m2)	Área con patología (%)	Área sin patología (m2)	Área sin patología (%)			
Total m2	8.34		3.14		2.62		25.03								
	39.14														
Fisura	0.00	0.00%	0.00	0.00%	0.00	0.00%	0.38	1.50%	0.38	0.96%	22.84	58.35%			
Grieta	0.00	0.00%	0.00	0.00%	0.00	0.00%	0.00	0.00%	0.00	0.00%					
Moho	0.00	0.00%	0.00	0.00%	0.44	16.91%	0.00	0.00%	0.44	1.13%					
Humedad	3.85	46.16%	0.31	9.98%	0.00	0.00%	11.32	45.21%	15.48	39.56%					
Área total de elemento	3.85	46.16%	0.31	9.98%	0.44	16.91%	11.69	46.71%	16.30	41.65%					
Nivel de severidad	46.16%		9.98%		16.91%		46.71%		41.65%

Patologías identificadas de la unidad de muestra 08	
Fisura	0.96%
Grieta	0.00%
Moho	1.13%
Humedad	39.56%

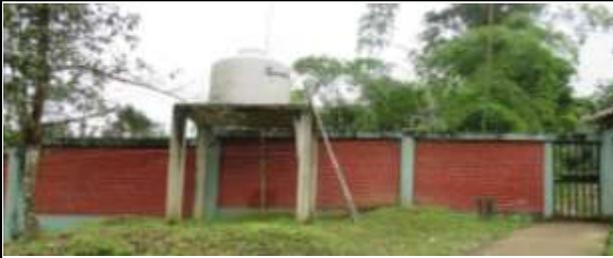
Fotografía de muestra n° 09						Patologías				Grado de severidad, en función al área afectada.

Total m2	7.33		3.90		2.59		22.64		36.46				
Fisura	0.00	0.00%	0.00	0.00%	0.00	0.00%	0.00	0.00%	0.00	0.00%	32.59	89.37%	
Grieta	0.00	0.00%	0.00	0.00%	0.00	0.00%	0.00	0.00%	0.00	0.00%			
Moho	0.21	2.84%	0.00	0.00%	1.45	55.93%	0.00	0.00%	1.66	4.55%			
Humedad	1.49	20.31%	0.00	0.00%	0.00	0.00%	0.73	3.22%	2.22	6.08%			
Área total de elemento	1.70	23.15%	0.00	0.00%	1.45	55.93%	0.73	3.22%	3.87	10.63%			
Nivel de severidad	23.15%		0.00%		55.93%		3.22%		10.63%

Patologías identificadas de la unidad de muestra 09	
Fisura	0.00%
Grieta	0.00%
Moho	4.55%
Humedad	6.08%

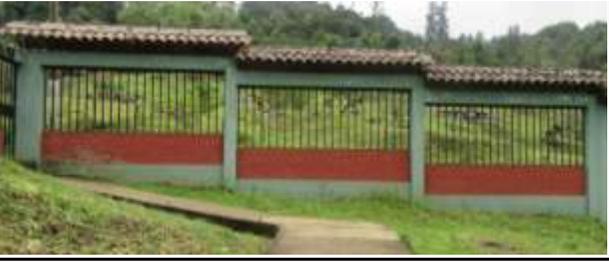
Fotografía de muestra n° 10						Patologías				Grado de severidad, en función al área afectada.

Total m2	6.20		2.98		3.72		8.67		21.57				
Fisura	2.36	38.06%	0.00	0.00%	0.00	0.00%	0.00	0.00%	2.36	10.93%	15.77	73.13%	
Grieta	0.00	0.00%	0.00	0.00%	0.00	0.00%	0.00	0.00%	0.00	0.00%			
Moho	0.00	0.00%	0.00	0.00%	0.00	0.00%	0.00	0.00%	0.00	0.00%			
Humedad	2.72	43.83%	0.29	9.57%	0.00	0.00%	0.44	5.05%	3.44	15.94%			
Área total de elemento	5.07	81.90%	0.29	9.57%	0.00	0.00%	0.44	5.05%	5.80	26.87%			
Nivel de severidad	81.90%		9.57%		0.00%		5.05%		26.87%

Patologías identificadas de la unidad de muestra 10	
Fisura	10.93%
Grieta	0.00%
Moho	0.00%
Humedad	15.94%

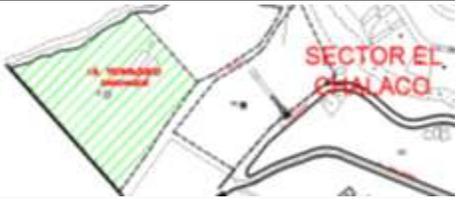
Fotografía de muestra n° 11

Patologías identificadas de la unidad de muestra 11	
Fisura	1.46%
Grieta	0.00%
Moho	3.05%
Humedad	15.46%

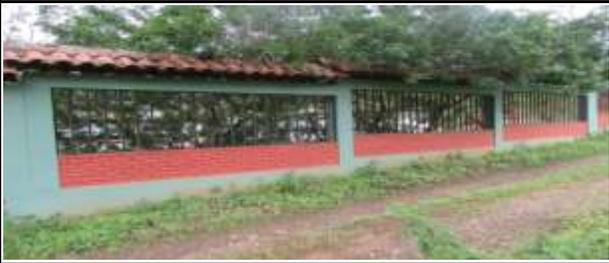
Fotografía de muestra n° 12						Patologías				Grado de severidad, en función al área afectada.

Patologías identificadas de la unidad de muestra 12	
Fisura	0.50%
Grieta	0.00%
Moho	0.00%
Humedad	19.47%

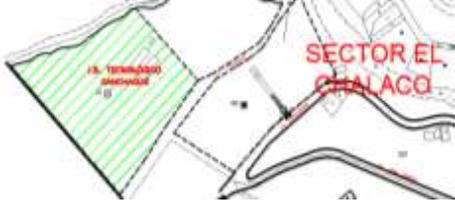
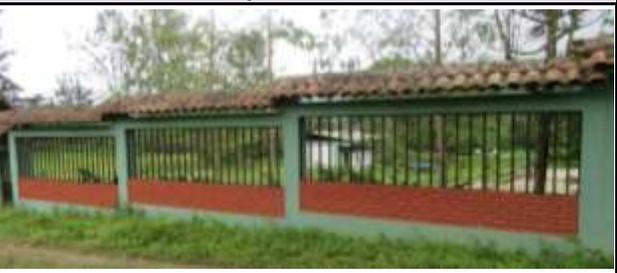
Fotografía de muestra n° 13					Patologías		Grado de severidad, en función al área afectada.

Patologías identificadas de la unidad de muestra 13	
Fisura	0.00%
Grieta	0.00%
Moho	0.00%
Humedad	18.71%

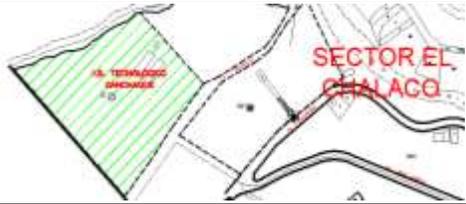
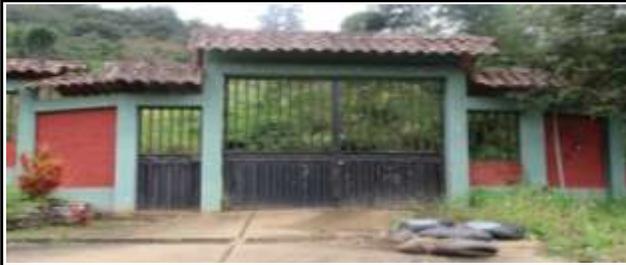
Fotografía de muestra n° 14

Patologías identificadas de la unidad de muestra 14	
Fisura	0.00%
Grieta	0.00%
Moho	0.00%
Humedad	9.25%

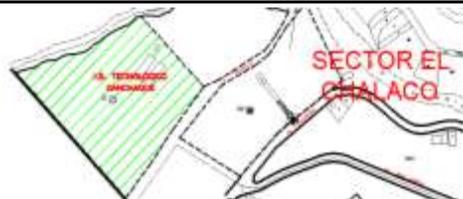
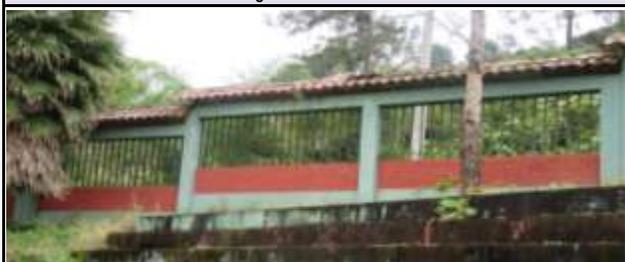
Fotografía de muestra n° 16					Patologías					Grado de severidad, en función al área afectada.

Patologías identificadas de la unidad de muestra 16	
Fisura	0.96%
Grieta	0.00%
Moho	9.16%
Humedad	11.75%

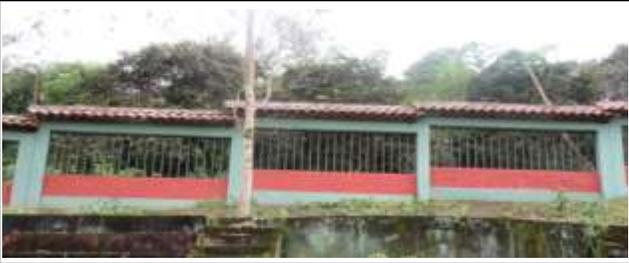
Fotografía de muestra n° 17						Patologías				Grado de severidad, en función al área afectada.

Total m2	5.07		2.93		3.54		8.50		20.04				17.46	87.11%			
Fisura	0.00	0.00%	0.00	0.00%	0.00	0.00%	0.00	0.00%	0.00	0.00%							
Grieta	0.00	0.00%	0.00	0.00%	0.00	0.00%	0.00	0.00%	0.00	0.00%							
Moho	1.38	27.14%	0.00	0.00%	0.00	0.00%	0.00	0.00%	1.38	6.87%							
Humedad	0.85	16.71%	0.36	12.22%	0.00	0.00%	0.00	0.00%	1.21	6.02%							
Área total de elemento	2.23	43.85%	0.36	12.22%	0.00	0.00%	0.00	0.00%	2.58	12.89%							
Nivel de severidad	43.85%		12.22%		0.00%		0.00%		12.89%

Patologías identificadas de la unidad de muestra 17	
Fisura	0.00%
Grieta	0.00%
Moho	6.87%
Humedad	6.02%

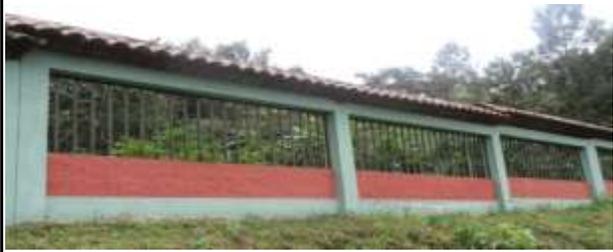
Fotografía de muestra n° 18

Ánalisis de los resultados																
Elemento	Sobrecimiento		Columna		Viga		Muro		Resumen del análisis							
Tipos de la patología	Área con patología (m2)	Área con patología (%)	Área con patología (m2)	Área con patología (%)	Área con patología (m2)	Área con patología (%)	Área con patología (m2)	Área con patología (%)	Área con patología (m2)	Área con patología (%)	Área sin patología (m2)	Área sin patología (%)				
Total m2	5.05		2.93		3.53		8.46		19.97							
Fisura	0.00	0.00%	0.00	0.00%	0.00	0.00%	0.00	0.00%	0.00	0.00%	17.89	89.58%				
Grieta	0.00	0.00%	0.00	0.00%	0.00	0.00%	0.00	0.00%	0.00	0.00%						
Moho	0.00	0.00%	0.00	0.00%	0.00	0.00%	0.00	0.00%	0.00	0.00%						
Humedad	1.85	36.61%	0.23	7.86%	0.00	0.00%	0.00	0.00%	2.08	10.42%						
Área total de elemento	1.85	36.61%	0.23	7.86%	0.00	0.00%	0.00	0.00%	2.08	10.42%						
Nivel de severidad	36.61%		7.86%		0.00%		0.00%		10.42%

Patologías identificadas de la unidad de muestra 18	
Fisura	0.00%
Grieta	0.00%
Moho	0.00%
Humedad	10.42%

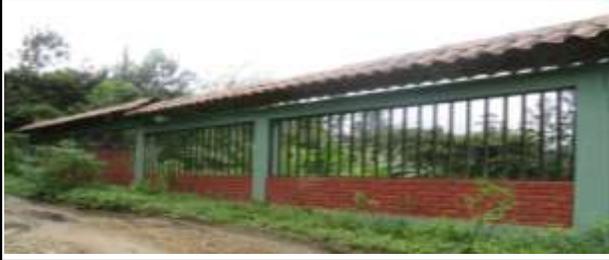
Fotografía de muestra n° 19						Patologías				Grado de severidad, en función al área afectada.

Total m2	5.05		2.93		3.52		8.46		19.97				
Fisura	0.00	0.00%	0.00	0.00%	0.00	0.00%	0.00	0.00%	0.00	0.00%	19.82	99.26%	
Grieta	0.00	0.00%	0.02	0.60%	0.00	0.00%	0.00	0.00%	0.02	0.09%			
Moho	0.00	0.00%	0.00	0.00%	0.00	0.00%	0.00	0.00%	0.00	0.00%			
Humedad	0.00	0.00%	0.13	4.43%	0.00	0.00%	0.00	0.00%	0.13	0.65%			
Área total de elemento	0.00	0.00%	0.15	5.04%	0.00	0.00%	0.00	0.00%	0.15	0.74%			
Nivel de severidad	0.00%		5.04%		0.00%		0.00%		0.74%

Patologías identificadas de la unidad de muestra 19	
Fisura	0.00%
Grieta	0.09%
Moho	0.00%
Humedad	0.65%

- ✓ La unidad de muestra 19 consta de 4 paños, tiene un área total de 19.97 m^2 , de los cuales el área con patología es 0.15 m^2 equivalente al 0.74%, el área sin patología es 19.82 m^2 equivalente al 99.26%, las patologías encontradas fueron: grieta 0.02 m^2 equivalente al 0.09%, humedad 0.13 m^2 que equivale al 0.74%, en esta muestra el nivel de severidad es leve.

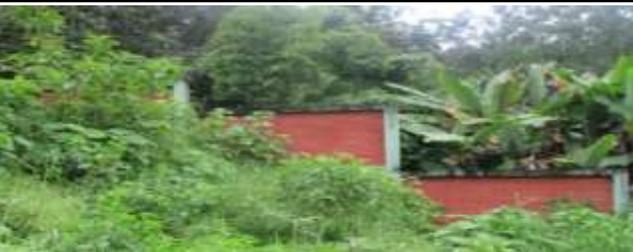
Fotografía de muestra n° 20

Total m2	28.94		4.78		2.84		25.03						
	61.60												
Fisura	0.00	0.00%	0.00	0.00%	0.00	0.00%	0.00	0.00%	0.00	0.00%	28.99	47.06%	
Grieta	0.00	0.00%	0.00	0.00%	0.00	0.00%	0.00	0.00%	0.00	0.00%			
Moho	0.00	0.00%	0.00	0.00%	1.55	54.57%	0.45	1.79%	2.00	3.25%			
Humedad	19.31	66.73%	1.69	35.40%	0.00	0.00%	9.61	38.38%	30.61	49.70%			
Área total de elemento	19.31	66.73%	1.69	35.40%	1.55	54.57%	10.05	40.17%	32.61	52.94%			
Nivel de severidad	66.73%		35.40%		54.57%		40.17%		52.94%

Patologías identificadas de la unidad de muestra 20	
Fisura	0.00%
Grieta	0.00%
Moho	3.25%
Humedad	49.70%

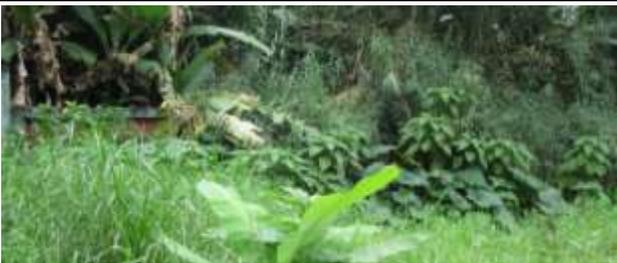
Fotografía de muestra n° 21						Patologías				Grado de severidad, en función al área afectada.

Total m2	8.34		3.12		2.62		25.03							
	39.12													
Fisura	0.00	0.00%	0.00	0.00%	0.00	0.00%	0.00	0.00%	0.00	0.00%	28.86	73.78%		
Grieta	0.00	0.00%	0.00	0.00%	0.00	0.00%	0.00	0.00%	0.00	0.00%				
Moho	0.00	0.00%	0.42	13.59%	1.22	46.48%	0.00	0.00%	1.64	4.20%				
Humedad	3.26	39.01%	0.36	11.53%	0.00	0.00%	5.00	19.97%	8.61	22.02%				
Área total de elemento	3.26	39.01%	0.78	25.12%	1.22	46.48%	5.00	19.97%	10.26	26.22%				
Nivel de severidad	39.01%		25.12%		46.48%		19.97%		26.22%

Patologías identificadas de la unidad de muestra 21	
Fisura	0.00%
Grieta	0.00%
Moho	4.20%
Humedad	22.02%

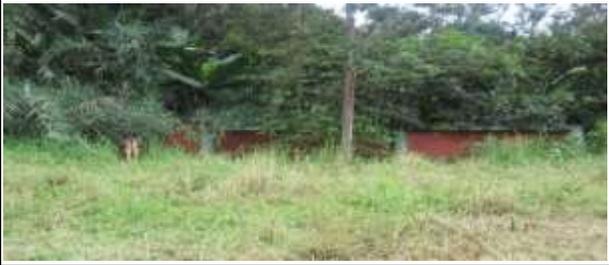
Fotografía de muestra n° 22					Patologías				Grado de severidad, en función al área afectada.

Total m2	8.14		3.69		3.58		34.51					
	49.93											
Fisura	0.00	0.00%	0.00	0.00%	0.00	0.00%	0.00	0.00%	0.00	0.00%	37.53	75.16%
Grieta	0.00	0.00%	0.00	0.00%	0.00	0.00%	0.00	0.00%	0.00	0.00%		
Moho	0.00	0.00%	0.53	14.43%	0.00	0.00%	0.78	2.26%	1.31	2.63%		
Humedad	2.74	33.72%	0.48	13.10%	0.00	0.00%	7.86	22.78%	11.09	22.21%		
Área total de elemento	2.74	33.72%	1.02	27.54%	0.00	0.00%	8.64	25.04%	12.40	24.84%		
Nivel de severidad	33.72%		27.54%		0.00%		25.04%		24.84%

Patologías identificadas de la unidad de muestra 22	
Fisura	0.00%
Grieta	0.00%
Moho	2.63%
Humedad	22.21%
