UNIVERSIDAD CATÓLICA LOS ÁNGELES
CHIMBOTE

DETERMINACIÓN Y EVALUACIÓN DE LAS PATOLOGÍAS
EN EL CERCO PERIMÉTRICO DE ALBAÑILERÍA CONFINADA
DEL INSTITUTO DE ENSEÑANZA PREUNIVERSITARIA-IDEPU
EN EL DISTRITO DE CASTILLA DEPARTAMENTO DE PIURA,
REGIÓN PIURA, MARZO- 2017

**TESIS PARA OPTAR EL TÍTULO PROFESIONAL DE
INGENIERO CIVIL**

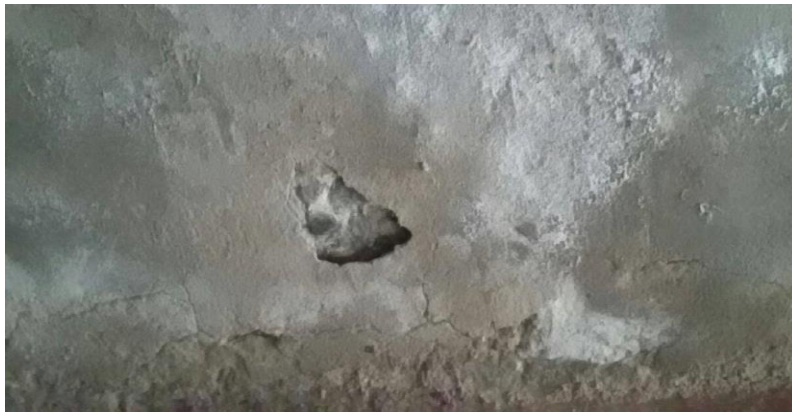
Gráfico 05: Delaminación en muro tarrajado.

Implica la separación de un material de acabado del soporte al que estaba adherido.

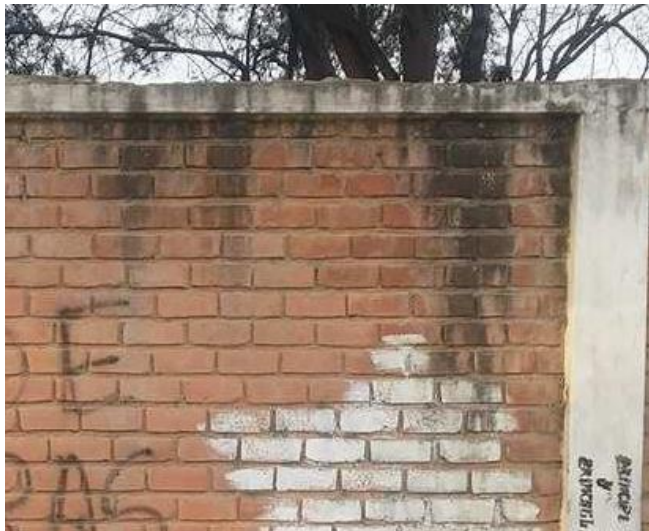
Gráfico 07: Suciedad en cerco perimétrico

Se dice que es la lesión menos peligrosa, pero también es la más extendida

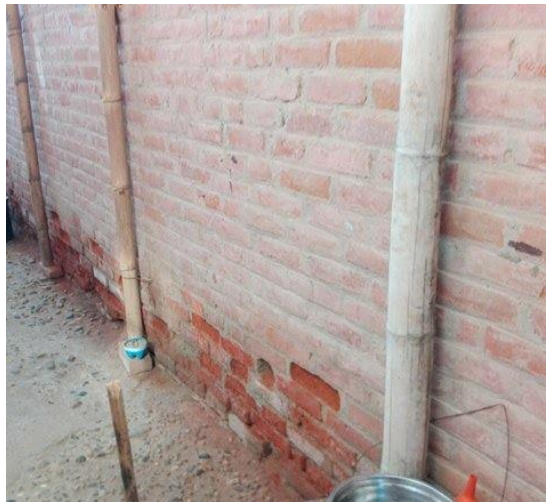
Gráfico 08: Erosión en muro de albañilería.

También se puede decir que es la desintegración progresiva de un sólido por la acción abrasión o cavitación de las fases, fluidos o sólidos en movimiento.

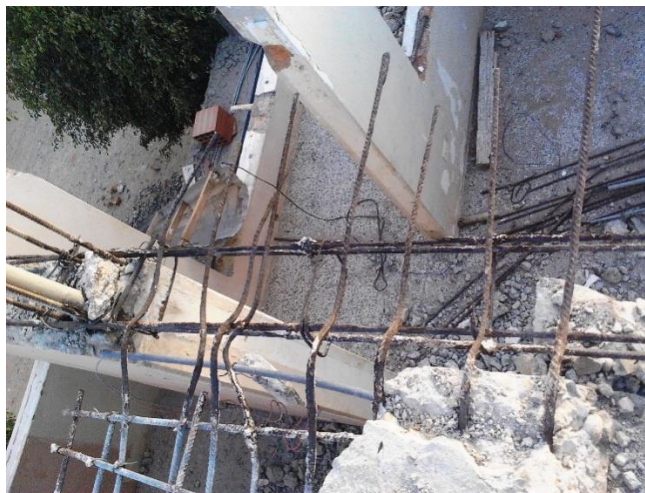
Gráfico 09: Oxidación en barras de acero

Es la transformación en óxido de la superficie de los metales en contacto con el oxígeno.

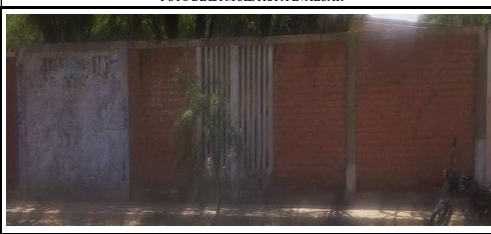
FOTO DE LA MUESTRA A EVALUAR

MODERADO (M)	03		HUMEDAD			07	SUCIEDAD			Area Total Muestra 4	38.09 m2	
SEVERO (S)	04		CORROSION			08	EROSIÓN					
ANÁLISIS												
Elementos	VIGA		MURO		COLUMNA		SOBRECIMIENTO		RESUMEN DE ÁREAS			
	Área con Patología (m²)	% de área con Patología	Área con Patología (m2)	% de área con Patología	Área con Patología (m2)	% de área con Patología	Área con Patología (m2)	% de área con Patología	Área con Patología (m2)	% de área con Patología	Área sin Patología	% de Área sin Patología
TOTAL M2	2.13 m2		29.37 m2		3.52 m2		3.06 m2					
Fisuras	0.00 m2	0.00 %	0.00 m2	0.00 %	0.01 m2	0.23 %	0.01 m2	0.45 %	0.02 m2	0.06 %	26.57 m2	69.76
Agrietamiento	0.00 m2	0.00 %	0.00 m2	0.00 %	0.04 m2	1.18 %	0.00 m2	0.00 %	0.04 m2	0.11 %		
Humedad	0.00 m2	0.00 %	5.54 m2	18.86 %	0.38 m2	10.88 %	2.60 m2	84.90 %	8.52 m2	22.38 %		
Corrosion	0.00 m2	0.00 %	0.00 m2	0.00 %	0.00 m2	0.00 %	0.00 m2	0.00 %	0.00 m2	0.00 %		
Delaminacion	1.28 m2	59.98 %	0.00 m2	0.00 %	0.46 m2	13.05 %	0.45 m2	14.65 %	2.19 m2	5.74 %

Patologías identificadas de la unidad de muestra 04	
Fisuras	0.06
Agrietamiento	0.11
Humedad	22.38
Corrosion	0.00
Delaminacion	5.74
Eflorecencia	0.00
Suciedad	0.61
Erosión	0.00
Oxidacion	0.00
Desintegracion	1.34

Porcentaje de áreas dañadas por elementos de la unidad de muestra 04	
VIGA	80.35 %
MURO	19.66 %
COLUMNA	27.55 %
SOBRECIMIENTO	100.00 %

Porcentaje de nivel de severidad de la unidad de muestra 04		
Leve	47.21	20.75%
Severo	180.35	79.25%
Moderado	0.00	0.00%
	227.56	100.00%

Resumen de la unidad de muestra 04	
% de área con Patología	30.24 %
% de Área sin Patología	69.76 %
	100.00 %

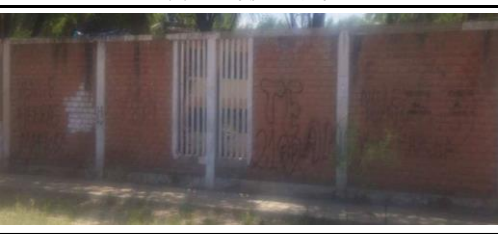
FOTO DE LA MUESTRA A EVALUAR

MODERADO (M)		03	HUMEDAD			07	SUCIEDAD			Area Total Muestra 5		38.03 m2	
SEVERO (S)		04	CORROSION			08	EROSIÓN						
ANÁLISIS													
Elementos		VIGA		MURO		COLUMNA		SOBRECIMIENTO		RESUMEN DE ÁREAS			
Tipos de Patologías		Área con Patología (m ²)	% de área con Patología	Área con Patología (m ²)	% de área con Patología	Área con Patología (m ²)	% de área con Patología	Área con Patología (m ²)	% de área con Patología	Área con Patología (m ²)	% de área con Patología	Área sin Patología	% de Área sin Patología
TOTAL M2		1.98 m2		29.32 m2		3.54 m2		3.20 m2					
Fisuras		0.00 m2	0.00 %	0.00 m2	0.00 %	0.00 m2	0.00 %	0.00 m2	0.00 %	0.00 m2	0.00 %		
Arietamiento		0.14 m2	7.11 %	0.00 m2	0.00 %	0.00 m2	0.00 %	0.00 m2	0.00 %	0.14 m2	0.37 %		
Humedad		0.00 m2	0.00 %	7.04 m2	24.01 %	0.58 m2	16.40 %	3.12 m2	97.55 %	10.74 m2	28.24 %		
Corrosion		0.00 m2	0.00 %	0.00 m2	0.00 %	0.00 m2	0.00 %	0.00 m2	0.00 %	0.00 m2	0.00 %

Patologías identificadas de la unidad de muestra 05	
Fisuras	0.00
Agrietamiento	0.37
Humedad	28.24
Corrosion	0.00
Delaminacion	2.65
Eflorecencia	0.00
Suciedad	5.15
Erosión	0.00
Oxidacion	0.00
Desintegracion	0.02

Porcentaje de áreas dañadas por elementos de la unidad de muestra 05	
VIGA	72.18 %
MURO	29.19 %
COLUMNA	19.00 %
SOBRECIMIENTO	99.99 %

Porcentaje de nivel de severidad de la unidad de muestra 05		
Leve	48.19	21.87%
Severo	172.17	78.13%
Moderado	0.00	0.00%
	220.36	100.00%

Resumen de la unidad de muestra 05	
% de área con Patología	36.43 %
% de Área sin Patología	63.57 %
	100.00 %

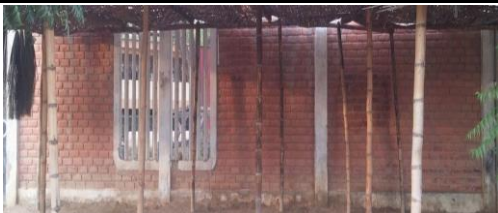
UN. DE MUESTRA				
								06				
PLANOS DE LA UNIDAD DE MUESTREO						FOTO DE LA MUESTRA A EVALUAR						
PLANO DE LA MUESTRA MUESTRA 06

MODERADO (M)	03	HUMEDAD			07	SUCIEDAD			Area Total Muestra 6 29.76 m ²			
SEVERO (S)	04	CORROSION			08	EROSIÓN						
ANÁLISIS												
Elementos	VIGA		MURO		COLUMNA		SOBRECIMIENTO		RESUMEN DE AREAS			
Tipos de Patologías	Área con Patología (m ²)	% de área con Patología	Área con Patología (m ²)	% de área con Patología	Área con Patología (m ²)	% de área con Patología	Área con Patología (m ²)	% de área con Patología	Área con Patología (m ²)	% de área con Patología	Área sin Patología	% de Área sin Patología
TOTAL M ²	1.49 m ²		21.02 m ²		3.07 m ²		4.18 m ²					
Fisuras	0.00 m ²	0.00%	0.00 m ²	0.00%	0.00 m ²	0.00%	0.00 m ²	0.00%	0.00 m ²	0.00%	0.00 m ²	0.00%
Agrietamiento	0.00 m ²	0.00%	0.00 m ²	0.00%	0.00 m ²	0.00%	0.00 m ²	0.00%	0.00 m ²	0.00%	0.00 m ²	0.00%
Humedad	0.00 m ²	0.00%	3.84 m ²	18.26%	0.85 m ²	27.58%	4.18 m ²	100.00%	8.86 m ²	29.78%	20.78 m ²	69.83%
Corrosion	0.00 m ²	0.00%	0.00 m ²	0.00%	0.00 m ²	0.00%	0.00 m ²	0.00%	0.00 m ²	0.00%	0.00 m ²	0.00%

Patologías identificadas de la unidad de muestra 06	
Fisuras	0.00
Agrietamiento	0.00
Humedad	29.78
Corrosion	0.00
Delaminacion	0.00
Eflorecencia	0.00
Suciedad	0.39
Erosión	0.00
Oxidacion	0.00
Desintegracion	0.00

Porcentaje de áreas dañadas por elementos de la unidad de muestra 06	
VIGA	0.00 %
MURO	18.26 %
COLUMNA	31.41 %
SOBRECIMIENTO	100.00 %

Porcentaje de nivel de severidad de la unidad de muestra 06		
Leve	18.26	12.20%
Severo	100.00	66.81%
Moderado	31.41	20.98%
	149.67	100.00%

Resumen de la unidad de muestra 06	
% de área con Patología	30.17 %
% de Área sin Patología	69.83 %
	100.00 %

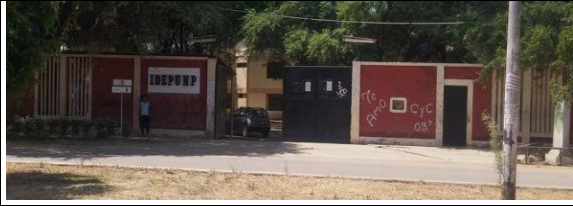
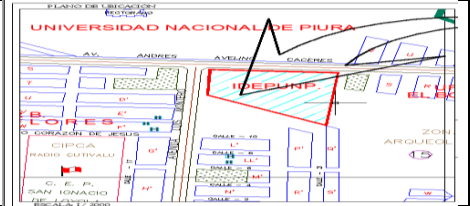
UN. DE MUESTRA					
								07					
PLANOS DE LA UNIDAD DE MUESTREO						FOTO DE LA MUESTRA A EVALUAR							
PLANO DE LA MUESTRA

Patologías identificadas de la unidad de muestra 07	
Fisuras	0.02
Agrietamiento	0.00
Humedad	48.03
Corrosion	0.00
Delaminacion	0.00
Eflorecencia	0.00
Suciedad	0.00
Erosión	0.00
Oxidacion	0.00
Desintegracion	0.00

Porcentaje de áreas dañadas por elementos de la unidad de muestra 07	
VIGA	0.00
MURO	44.17
COLUMNA	26.68
SOBRECIMIENTO	99.87

Porcentaje de nivel de severidad de la unidad de muestra 07		
Leve	26.68	15.63%
Severo	99.87	58.50%
Moderado	44.17	25.87%
	170.72	100.00%

Resumen de la unidad de muestra 07	
% de área con Patología	48.05 %
% de Área sin Patología	51.95 %
	100.00 %

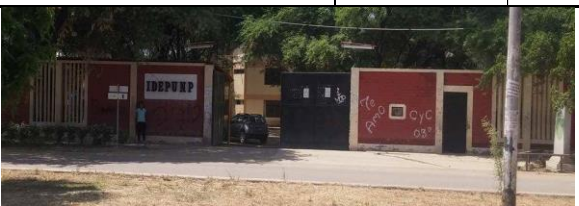
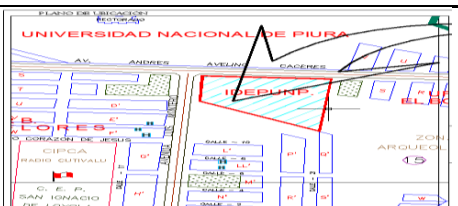
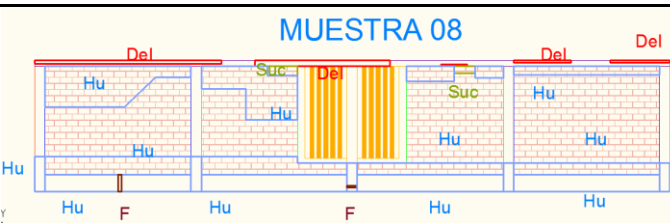
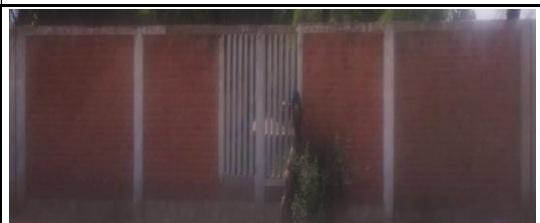
UN. DE MUESTRA				
								08				
PLANOS DE LA UNIDAD DE MUESTREO												
PLANO DE LA MUESTRA						FOTO DE LA MUESTRA A EVALUAR

Patologías identificadas de la unidad de muestra 08	
Fisuras	0.08
Agrietamiento	0.00
Humedad	40.69
Corrosion	0.00
Delaminacion	2.34
Eflorecencia	0.00
Suciedad	0.56
Erosión	0.00
Oxidacion	0.00
Desintegracion	0.00

Porcentaje de áreas dañadas por elementos de la unidad de muestra 08	
VIGA	45.25
MURO	35.33
COLUMNA	24.65
SOBRECIMIENTO	100.00

Porcentaje de nivel de severidad de la unidad de muestra 08		
Leve	24.65	12.01%
Severo	100.00	48.73%
Moderado	80.57	39.26%
	205.22	100.00%

Resumen de la unidad de muestra 08	
% de área con Patología	43.68 %
% de Área sin Patología	56.32 %
	100.00 %

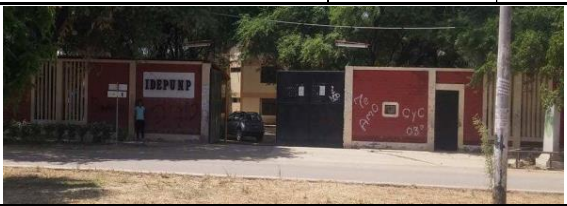
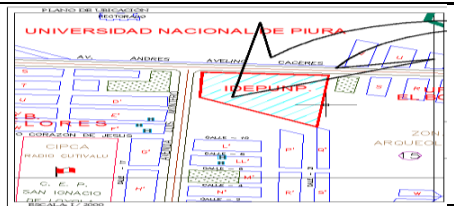
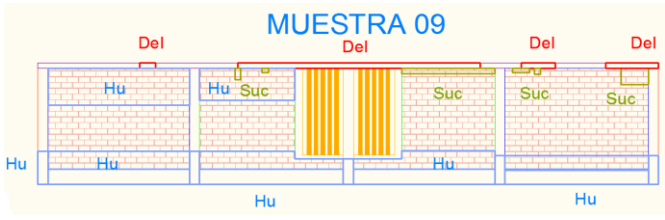
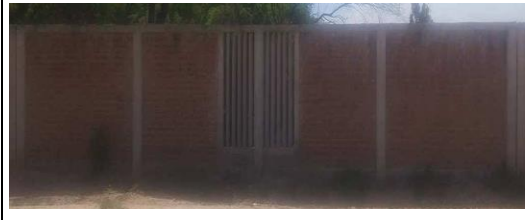
UN. DE MUESTRA				
								09				
PLANO DE LA MUESTRA						FOTO DE LA MUESTRA A EVALUAR

Patologías identificadas de la unidad de muestra 09	
Fisuras	0.00
Agrietamiento	0.00
Humedad	40.37
Corrosion	0.00
Delaminacion	2.94
Eflorecencia	0.00
Suciedad	1.68
Erosión	0.00
Oxidacion	0.00
Desintegracion	0.00

Porcentaje de áreas dañadas por elementos de la unidad de muestra 09	
VIGA	55.64
MURO	37.16
COLUMNA	25.50
SOBRECIMIENTO	98.74

Porcentaje de nivel de severidad de la unidad de muestra 09		
Leve	25.50	11.75%
Severo	98.74	45.49%
Moderado	92.80	42.76%
	217.04	100.00%

Resumen de la unidad de muestra 09	
% de área con Patología	44.99 %
% de Área sin Patología	55.01 %
	100.00 %

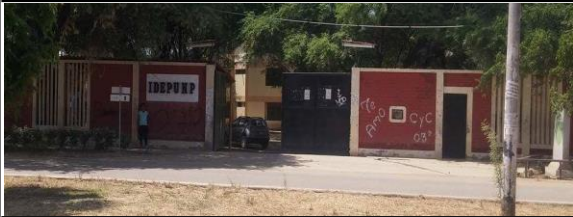
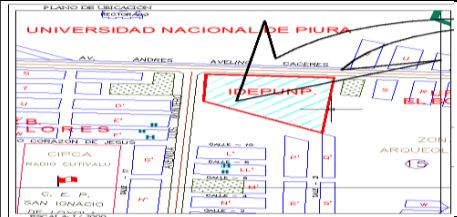
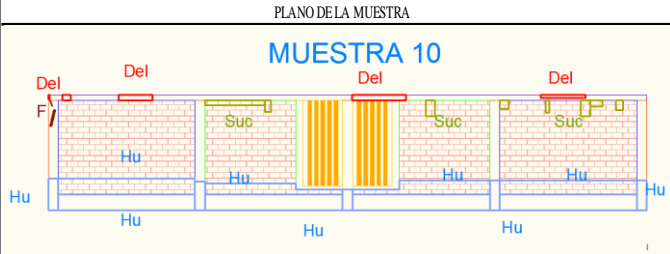
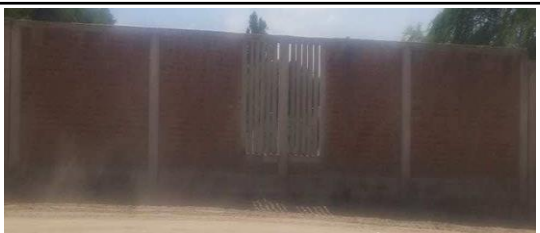
UN. DE MUESTRA				
								10				
PLANOS DE LA UNIDAD DE MUESTREO												
PLANO DE LA MUESTRA						FOTO DE LA MUESTRA A EVALUAR

Patologías identificadas de la unidad de muestra 10	
Fisuras	0.00
Agrietamiento	0.00
Humedad	28.01
Corrosion	0.00
Delaminacion	1.10
Eflorecencia	0.00
Suciedad	1.53
Erosión	0.00
Oxidacion	0.00
Desintegracion	0.00

Porcentaje de áreas dañadas por elementos de la unidad de muestra 10	
VIGA	19.97
MURO	17.63
COLUMNA	25.88
SOBRECIMIENTO	100.00

Porcentaje de nivel de severidad de la unidad de muestra 10		
Leve	63.48	38.83%
Severo	100.00	61.17%
Moderado	0.00	0.00%
	163.48	100.00%

Resumen de la unidad de muestra 10	
% de área con Patología	30.64 %
% de Área sin Patología	69.36 %
	100.00 %

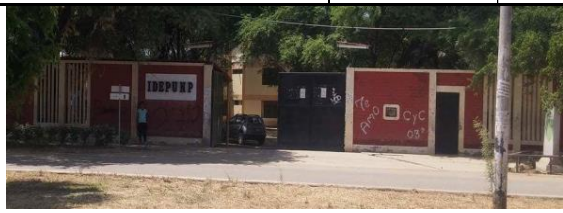
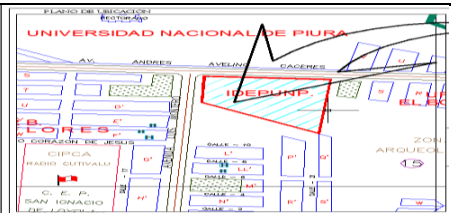
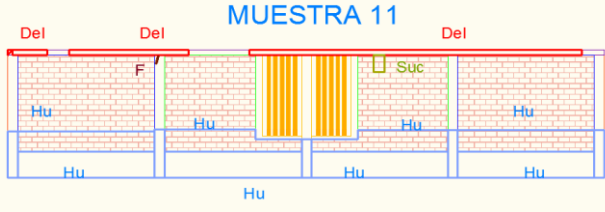
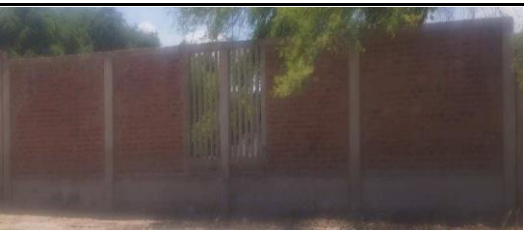
UN. DE MUESTRA					
								11					
PLANOS DE LA UNIDAD DE MUESTREO						FOTO DE LA MUESTRA A EVALUAR							
<p>PLANO DE LA MUESTRA</p>

Patologías identificadas de la unidad de muestra 11	
Fisuras	0.01
Agrietamiento	0.00
Humedad	40.03
Corrosion	0.00
Delaminacion	3.77
Eflorecencia	0.00
Suciedad	0.28
Erosión	0.00
Oxidacion	0.00
Desintegracion	0.00

Porcentaje de áreas dañadas por elementos de la unidad de muestra 11	
VIGA	82.05
MURO	24.35
COLUMNA	37.36
SOBRECIMIENTO	100.00

Porcentaje de nivel de severidad de la unidad de muestra 11		
Leve	24.35	9.99%
Severo	182.05	74.68%
Moderado	37.36	15.33%
	243.77	100.00%

Resumen de la unidad de muestra 11	
% de área con Patología	44.09 %
% de Área sin Patología	55.91 %
	100.00 %

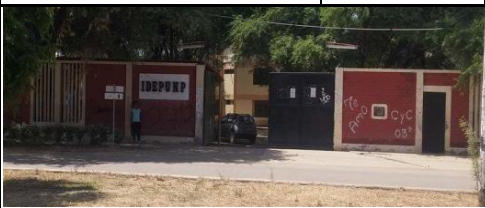
UN. DE MUESTRA			
					12								
PLANO DE LA MUESTRA						FOTO DE LA MUESTRA A EVALUAR

Patologías identificadas de la unidad de muestra 12	
Fisuras	0.19
Agrietamiento	0.00
Humedad	33.98
Corrosion	0.00
Delaminacion	4.15
Eflorecencia	0.00
Suciedad	0.00
Erosión	0.00
Oxidacion	0.00
Desintegracion	0.00

Porcentaje de áreas dañadas por elementos de la unidad de muestra 12	
VIGA	45.37
MURO	27.56
COLUMNA	17.57
SOBRECIMIENTO	100.00

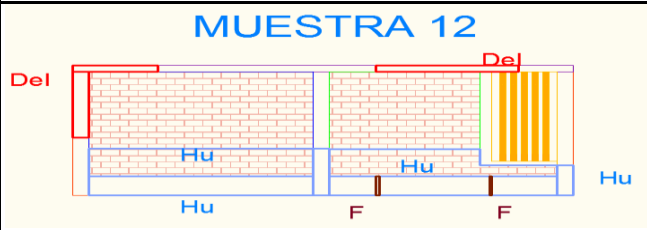
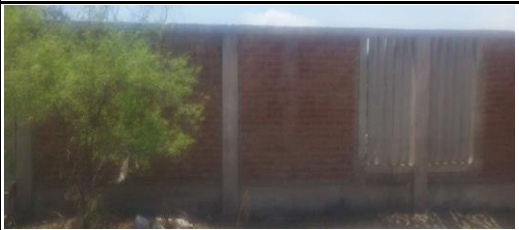
Porcentaje de nivel de severidad de la unidad de muestra 12		
Leve	45.13	23.69%
Severo	100.00	52.49%
Moderado	45.37	23.82%
	190.50	100.00%

Resumen de la unidad de muestra 12	
% de área con Patología	38.31 %
% de Área sin Patología	61.69 %
	100.00 %

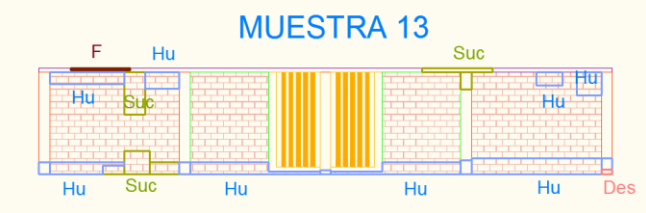
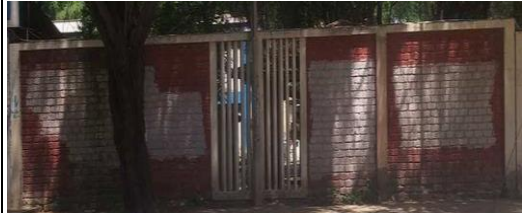
UN. DE MUESTRA					
								13					
PLANOS DE LA UNIDAD DE MUESTREO													
PLANO DE LA MUESTRA						FOTO DE LA MUESTRA A EVALUAR

Patologías identificadas de la unidad de muestra 13	
Fisuras	0.27
Agrietamiento	0.00
Humedad	15.24
Corrosion	0.00
Delaminacion	0.00
Eflorecencia	0.00
Suciedad	4.94
Erosión	0.00
Oxidacion	0.00
Desintegracion	0.09

Porcentaje de áreas dañadas por elementos de la unidad de muestra 13	
VIGA	17.62
MURO	21.50
COLUMNA	14.53
SOBRECIMIENTO	0.00

Porcentaje de nivel de severidad de la unidad de muestra 13		
Leve	53.66	100.00%
Severo	0.00	0.00%
Moderado	0.00	0.00%
	53.66	100.00%

Resumen de la unidad de muestra 13	
% de área con Patología	20.55 %
% de Área sin Patología	79.45 %
	100.00 %

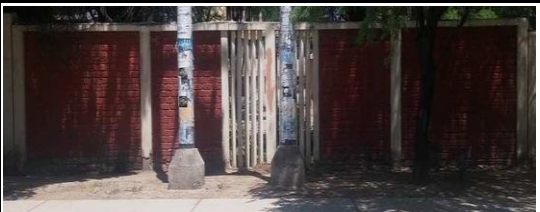
UN. DE MUESTRA					
								14					
PLANOS DE LA UNIDAD DE MUESTREO													
PLANO DE LA MUESTRA						FOTO DE LA MUESTRA A EVALUAR							
<p style="text-align: center;">MUESTRA 14</p>

Patologías identificadas de la unidad de muestra 14	
Fisuras	0.46
Agrietamiento	0.00
Humedad	21.81
Corrosion	0.00
Delaminacion	0.00
Eflorecencia	0.00
Suciedad	0.00
Erosión	0.00
Oxidacion	0.00
Desintegracion	0.30

Porcentaje de áreas dañadas por elementos de la unidad de muestra 14	
VIGA	8.93
MURO	24.47
COLUMNA	14.54
SOBRECIMIENTO	0.00

Porcentaje de nivel de severidad de la unidad de muestra 14		
Leve	47.94	100.00%
Severo	0.00	0.00%
Moderado	0.00	0.00%
	47.94	100.00%

Resumen de la unidad de muestra 14	
% de área con Patología	22.58 %
% de Área sin Patología	77.42 %
	100.00 %

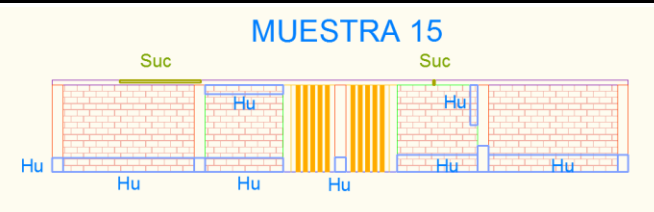
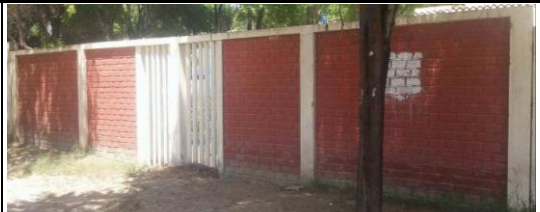
UN. DE MUESTRA		
										15		
PLANOS DE LA UNIDAD DE MUESTREO												
PLANO DE LA MUESTRA						FOTO DE LA MUESTRA A EVALUAR						
<p style="text-align: center;">MUESTRA 15</p>

Patologías identificadas de la unidad de muestra 15	
Fisuras	0.00
Agrietamiento	0.00
Humedad	18.55
Corrosion	0.00
Delaminacion	0.00
Eflorecencia	0.00
Suciedad	0.41
Erosión	0.00
Oxidacion	0.00
Desintegracion	0.00

Porcentaje de áreas dañadas por elementos de la unidad de muestra 15	
VIGA	7.22
MURO	19.69
COLUMNA	19.57
SOBRECIMIENTO	0.00

Porcentaje de nivel de severidad de la unidad de muestra 15		
Leve	46.47	100.00%
Severo	0.00	0.00%
Moderado	0.00	0.00%
	46.47	100.00%

Resumen de la unidad de muestra 15	
% de área con Patología	18.96 %
% de Área sin Patología	81.04 %
	100.00 %

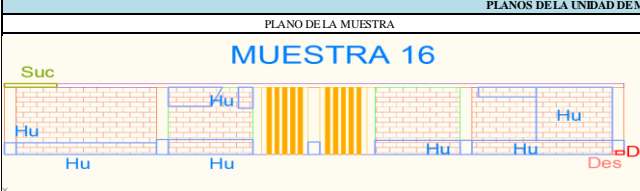
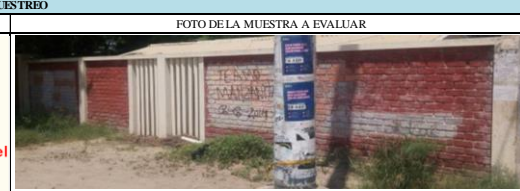
16					
PLANOS DE LA MUESTRA						FOTO DE LA MUESTRA A EVALUAR

Patologías identificadas de la unidad de muestra 16	
Fisuras	0.00
Agrietamiento	0.00
Humedad	35.01
Corrosion	0.00
Delaminacion	0.08
Eflorecencia	0.00
Suciedad	0.51
Erosión	0.00
Oxidacion	0.00
Desintegracion	0.03

Porcentaje de áreas dañadas por elementos de la unidad de muestra 16	
VIGA	8.52
MURO	39.30
COLUMNA	22.53
SOBRECIMIENTO	0.00

Porcentaje de nivel de severidad de la unidad de muestra 16		
Leve	31.05	44.13%
Severo	0.00	0.00%
Moderado	39.30	55.87%
	70.35	100.00%

Resumen de la unidad de muestra 16	
% de área con Patología	35.64 %
% de Área sin Patología	64.36 %
	100.00 %

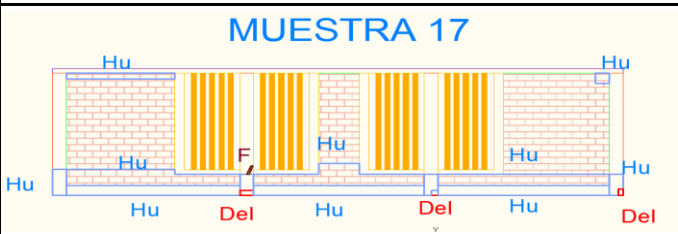
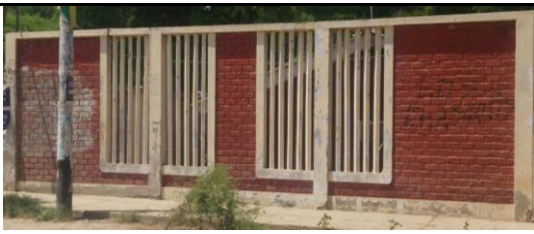
UN. DE MUESTRA				
								17				
PLANOS DE LA UNIDAD DE MUESTREO												
PLANO DE LA MUESTRA						FOTO DE LA MUESTRA A EVALUAR

Patologías identificadas de la unidad de muestra 17	
Fisuras	0.04
Agrietamiento	0.00
Humedad	29.92
Corrosion	0.00
Delaminacion	0.30
Eflorescencia	0.00
Suciedad	0.00
Erosión	0.00
Oxidacion	0.00
Desintegracion	0.00

Porcentaje de áreas dañadas por elementos de la unidad de muestra 17	
VIGA	0.00
MURO	23.94
COLUMNA	18.61
SOBRECIMIENTO	100.00

Porcentaje de nivel de severidad de la unidad de muestra 17		
Leve	42.55	29.85%
Severo	100.00	70.15%
Moderado	0.00	0.00%
	142.55	100.00%

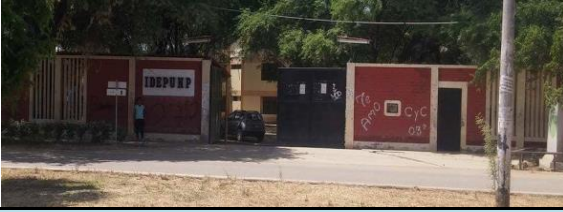
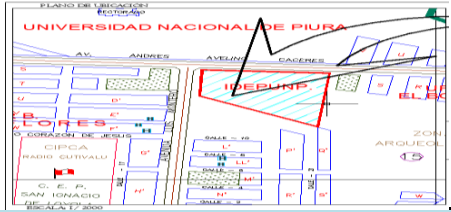
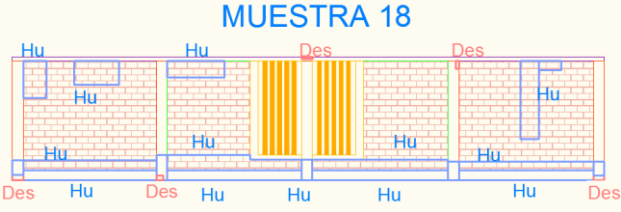
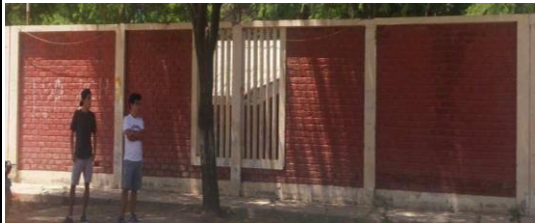
UN. DE MUESTRA									
								18									
PLANOS DE LA UNIDAD DE MUESTREO																	
PLANO DE LA MUESTRA						FOTO DE LA MUESTRA A EVALUAR

LEVE (L)		02	AGRIETAMIENTO		06	EFLORESCENCIA		10	DESINTEGRACIÓN								
MODERADO (M)		03	HUMEDAD		07	SUCIEDAD		Area Total Muestra 18		33.04 m2							
SEVERO (S)		04	CORROSION		08	EROSIÓN											
ANALISIS																	
Elementos	VIGA		MURO		COLUMNA		SOBRECIMIENTO		RESUMEN DE AREAS								
Tipos de Patologías	Área con Patología (m ²)	% de área con Patología	Área con Patología (m ²)	% de área con Patología	Área con Patología (m ²)	% de área con Patología	Área con Patología (m ²)	% de área con Patología	Área con Patología (m ²)	% de área con Patología	Área sin Patología	% de Área sin Patología					
TOTAL M2	1.36 m2		25.56 m2		3.40 m2		2.72 m2										
Fisuras	0.00 m2	0.00 %	0.00 m2	0.00 %	0.00 m2	0.00 %	0.00 m2	0.00 %	0.00 m2	0.00 %							
Agrietamiento	0.00 m2	0.00 %	0.00 m2	0.00 %	0.00 m2	0.00 %	0.00 m2	0.00 %	0.00 m2	0.00 %							
Humedad	0.00 m2	0.00 %	5.48 m2	21.45 %	1.12 m2	32.89 %	2.72 m2	100.00 %	9.32 m2	28.20 %

Corrosion	0.00 m2	0.00 %	0.00 m2	0.00 %	0.00 m2	0.00 %	0.00 m2	0.00 %	0.00 m2	0.00 %							
Delaminacion	0.00 m2	0.00 %	0.00 m2	0.00 %	0.00 m2	0.00 %	0.00 m2	0.00 %	0.00 m2	0.00 %							
Eflorescencia	0.00 m2	0.00 %	0.00 m2	0.00 %	0.00 m2	0.00 %	0.00 m2	0.00 %	0.00 m2	0.00 %							
Suciedad	0.00 m2	0.00 %	0.00 m2	0.00 %	0.00 m2	0.00 %	0.00 m2	0.00 %	0.00 m2	0.00 %							
Erosión	0.00 m2	0.00 %	0.00 m2	0.00 %	0.00 m2	0.00 %	0.00 m2	0.00 %	0.00 m2	0.00 %							
Oxidación	0.00 m2	0.00 %	0.00 m2	0.00 %	0.00 m2	0.00 %	0.00 m2	0.00 %	0.00 m2	0.00 %							
Desintegración	0.01 m2	0.97 %	0.00 m2	0.00 %	0.07 m2	2.16 %	0.00 m2	0.00 %	0.09 m2	0.26 %							
Área Total del Elemento	0.01 m2	0.97 %	5.48 m2	21.45 %	1.19 m2	35.05 %	2.72 m2	100.00 %	9.41 m2	28.47 %	23.64 m2	71.53 %					
Nivel de Severidad	0.97 %		21.45 %		35.05 %		100.00 %

Patologías identificadas de la unidad de muestra 18	
Fisuras	0.00
Agrietamiento	0.00
Humedad	28.20
Corrosion	0.00
Delaminacion	0.00
Eflorecencia	0.00
Suciedad	0.00
Erosión	0.00
Oxidacion	0.00
Desintegracion	0.26

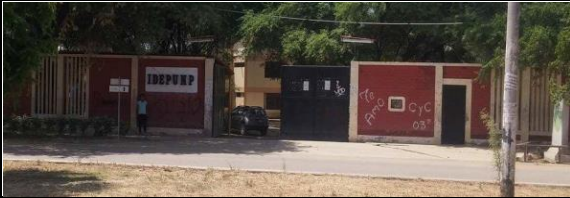
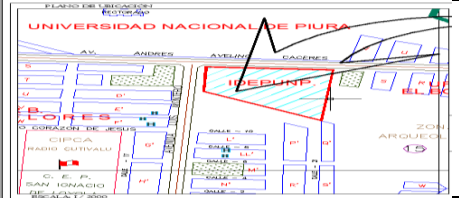
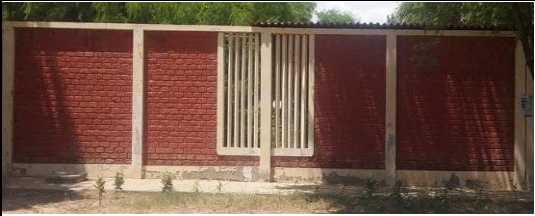
19				
PLANO DE LA MUESTRA						FOTO DE LA MUESTRA A EVALUAR						
MUESTRA 19

MODERADO (M)		03	HUMEDAD		07	SUCIEDAD		Area Total Muestra 19		33.28 m2		
SEVERO (S)		04	CORROSION		08	EROSIÓN						
ANÁLISIS												
Elementos	VIGA		MURO		COLUMNA		SOBRECIMIENTO		RESUMEN DE AREAS			
Tipos de Patologías	Área con Patología (m ²)	% de área con Patología	Área con Patología (m ²)	% de área con Patología	Área con Patología (m ²)	% de área con Patología	Área con Patología (m ²)	% de área con Patología	Área con Patología (m ²)	% de área con Patología	Área sin Patología	% de Área sin Patología
TOTAL M2	1.35 m2		25.36 m2		3.50 m2		3.07 m2					
Fisuras	0.00 m2	0.00 %	0.00 m2	0.00 %	0.01 m2	0.20 %	0.00 m2	0.00 %	0.01 m2	0.02 %	25.60 m2	76.93
Agrietamiento	0.00 m2	0.00 %	0.00 m2	0.00 %	0.00 m2	0.00 %	0.00 m2	0.00 %	0.00 m2	0.00 %		
Humedad	0.00 m2	0.00 %	4.10 m2	16.15 %	0.65 m2	18.46 %	2.93 m2	95.51 %	7.67 m2	23.05 %		
Corrosion	0.00 m2	0.00 %	0.00 m2	0.00 %	0.00 m2	0.00 %	0.00 m2	0.00 %	0.00 m2	0.00 %

Patologías identificadas de la unidad de muestra 19	
Fisuras	0.02
Agrietamiento	0.00
Humedad	23.05
Corrosion	0.00
Delaminacion	0.00
Eflorecencia	0.00
Suciedad	0.00
Erosión	0.00
Oxidacion	0.00
Desintegracion	0.00

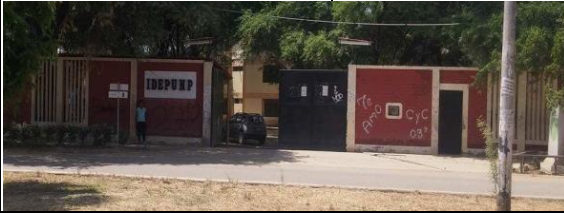
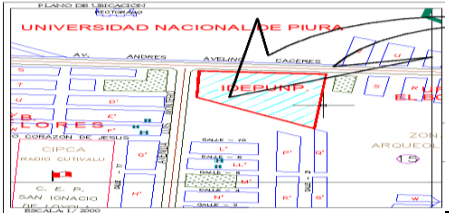
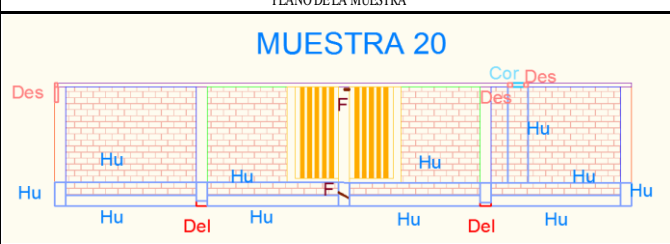
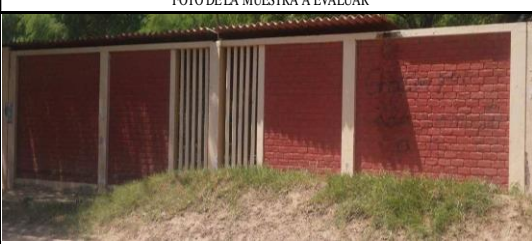
UN. DE MUESTRA			
										20			
PLANOS DE LA UNIDAD DE MUESTREO													
PLANO DE LA MUESTRA						FOTO DE LA MUESTRA A EVALUAR

LEVE (L)		02	AGRIETAMIENTO			06	EFLORESCENCIA			10	DESINTEGRACIÓN		
MODERADO (M)		03	HUMEDAD			07	SUCIEDAD			Area Total Muestra 20		33.09 m2	
SEVERO (S)		04	CORROSION			08	EROSIÓN						
ANÁLISIS													
Elementos		VIGA		MURO		COLUMNA		SOBRECIMIENTO		RESUMEN DE AREAS			
Tipos de Patologías		Área con Patología (m²)	% de área con Patología	Área con Patología (m2)	% de área con Patología	Área con Patología (m2)	% de área con Patología	Área con Patología (m2)	% de área con Patología	Área con Patología (m2)	% de área con Patología	Área sin Patología	% de Área sin Patología
TOTAL M2		1.32 m2		25.26 m2		3.50 m2		3.00 m2					
Fisuras		0.00 m2	0.00 %	0.00 m2	0.00 %	0.01 m2	0.29 %	0.00 m2	0.00 %	0.01 m2	0.03 %	24.80 m2	74.96
Agrietamiento		0.00 m2	0.00 %	0.00 m2	0.00 %	0.00 m2	0.00 %	0.00 m2	0.00 %	0.00 m2	0.00 %		
Humedad		0.00 m2	0.00 %	4.76 m2	18.86 %	0.38 m2	10.86 %	3.00 m2	100.00 %	8.14 m2	24.61 %

Corrosion		0.03 m2	1.93 %	0.00 m2	0.00 %	0.00 m2	0.00 %	0.00 m2	0.00 %	0.03 m2	0.08 %		
Delaminacion		0.00 m2	0.00 %	0.00 m2	0.00 %	0.05 m2	1.47 %	0.00 m2	0.00 %	0.05 m2	0.16 %		
Eflorescencia		0.00 m2	0.00 %	0.00 m2	0.00 %	0.00 m2	0.00 %	0.00 m2	0.00 %	0.00 m2	0.00 %		
Suciedad		0.00 m2	0.00 %	0.00 m2	0.00 %	0.00 m2	0.00 %	0.00 m2	0.00 %	0.00 m2	0.00 %		
Erosion		0.00 m2	0.00 %	0.00 m2	0.00 %	0.00 m2	0.00 %	0.00 m2	0.00 %	0.00 m2	0.00 %		
Oxidacion		0.00 m2	0.00 %	0.00 m2	0.00 %	0.00 m2	0.00 %	0.00 m2	0.00 %	0.00 m2	0.00 %		
Desintegracion		0.00 m2	0.00 %	0.00 m2	0.00 %	0.05 m2	1.57 %	0.00 m2	0.00 %	0.05 m2	0.17 %		
Área Total del Elemento		0.03 m2	1.93 %	4.76 m2	18.86 %	0.50 m2	14.19 %	3.00 m2	100.00 %	8.28 m2	25.04 %		
Nivel de Severidad		1.93 %		18.86 %		14.19 %		100.00 %

Patologías identificadas de la unidad de muestra 20	
Fisuras	0.03
Agrietamiento	0.00
Humedad	24.61
Corrosion	0.08
Delaminacion	0.16
Eflorecencia	0.00
Suciedad	0.00
Erosión	0.00
Oxidacion	0.00
Desintegracion	0.17

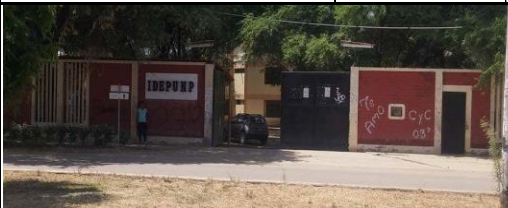
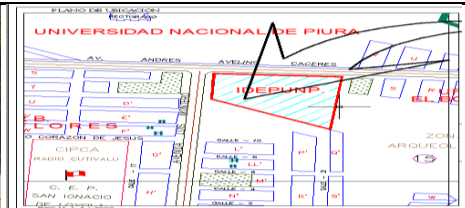
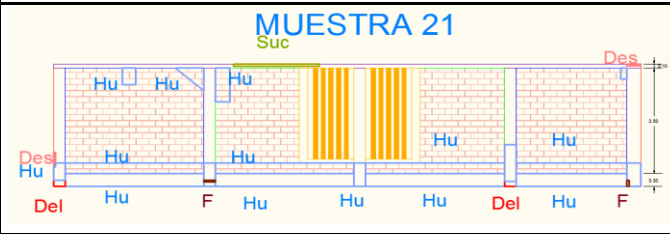
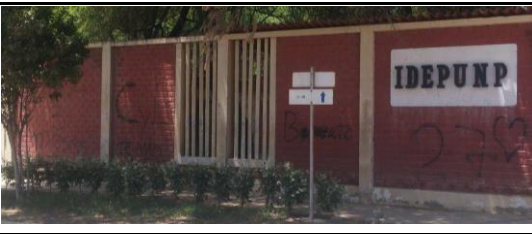
UN. DE MUESTRA		
										21		
PLANOS DE LA UNIDAD DE MUESTREO												
PLANO DE LA MUESTRA						FOTO DE LA MUESTRA A EVALUAR

MODERADO (M)		03	HUMEDAD		07	SUCIEDAD		Area Total Muestra 21		31.52 m2		
SEVERO (S)		04	CORROSION		08	EROSIÓN						
ANÁLISIS												
Elementos	VIGA		MURO		COLUMNA		SOBRECIMIENTO		RESUMEN DE AREAS			
Tipos de Patologías	Área con Patología (m²)	% de área con Patología	Área con Patología (m2)	% de área con Patología	Área con Patología (m2)	% de área con Patología	Área con Patología (m2)	% de área con Patología	Área con Patología (m2)	% de área con Patología	Área sin Patología	% de Área sin Patología
TOTAL M2	1.27 m2		23.19 m2		3.64 m2		3.42 m2					
Fisuras	0.00 m2	0.00 %	0.00 m2	0.00 %	0.02 m2	0.48 %	0.00 m2	0.00 %	0.02 m2	0.05 %	23.71 m2	75.21
Agrietamiento	0.00 m2	0.00 %	0.00 m2	0.00 %	0.00 m2	0.00 %	0.00 m2	0.00 %	0.00 m2	0.00 %		
Humedad	0.00 m2	0.00 %	3.44 m2	14.83 %	0.74 m2	20.29 %	3.42 m2	100.00 %	7.60 m2	24.10 %		
Corrosión	0.00 m2	0.00 %	0.00 m2	0.00 %	0.00 m2	0.00 %	0.00 m2	0.00 %	0.00 m2	0.00 %

Patologías identificadas de la unidad de muestra 21	
Fisuras	0.06
Agrietamiento	0.00
Humedad	24.10
Corrosion	0.00
Delaminacion	0.22
Eflorecencia	0.00
Suciedad	0.33
Erosión	0.00
Oxidacion	0.00
Desintegracion	0.09

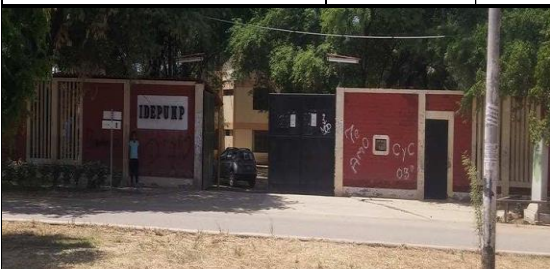
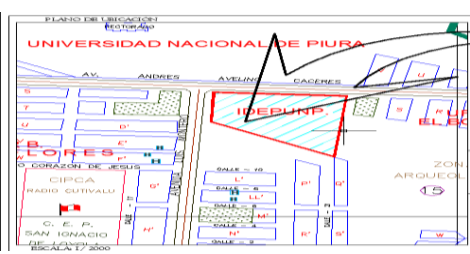
SEVERO (S)		04	CORROSION			08	EROSIÓN							
ANÁLISIS														
Elementos		VIGA		MURO		COLUMNA		SOBRECIMIENTO		NIVEL DE SEVERIDAD (PATOLOGÍAS)				
Tipos de Patologías		Área con Patología (m ²)	% de área con Patología	Área con Patología (m ²)	% de área con Patología	Área con Patología (m ²)	% de área con Patología	Área con Patología (m ²)	% de área con Patología	VIGA	MURO	COLUMNA	SOBRECIMIENTO	
TOTAL M²		32.88 m ²		491.45 m ²		68.04 m ²		65.03 m ²						
Fisuras		0.24 m ²	0.72 %	0.00 m ²	0.00 %	0.07 m ²	0.10 %	0.09 m ²	0.15 %	0.72 %		0.10 %	0.15 %	
Agrietamiento		0.14 m ²	0.43 %	0.00 m ²	0.00 %	0.06 m ²	0.08 %	0.00 m ²	0.00 %	0.43 %		0.08 %		
Humedad		0.00 m ²	0.00 %	120.33 m ²	24.48 %	13.41 m ²	19.70 %	63.71 m ²	97.97 %		24.48 %	19.70 %	97.97 %	
Corrosion		0.03 m ²	0.08 %	0.00 m ²	0.00 %	0.00 m ²	0.00 %	0.00 m ²	0.00 %	0.08 %				
Delaminacion		7.04 m ²	21.41 %	0.00 m ²	0.00 %	1.04 m ²	1.53 %	0.53 m ²	0.81 %	21.41 %		1.53 %	0.81 %

- Cabe resaltar que el alto índice de patología de la humedad presentado en el Sobre - cimiento, es a consecuencia de un periodo de lluvias fuertes presentado en la localidad.
- La patología predominante (humedad), no presenta una afectación de riesgo a las personas que transcurren por dicha casa de estudios, por lo que las estructuras no presentan afectaciones severas a causa de una humedad excesiva como: corrosión agresiva, deterioro de las columnas, deterioro de la mampostería.

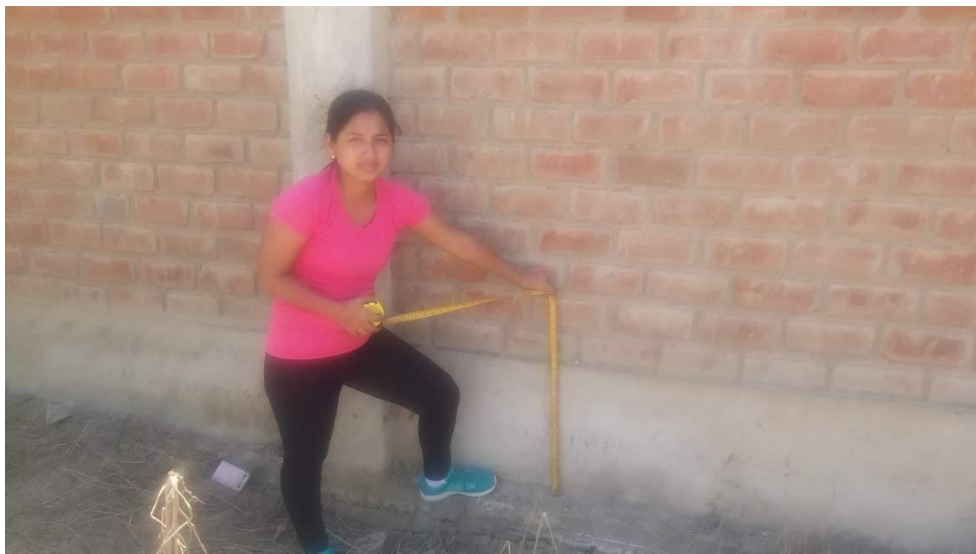
Gráfico 101: Presencia de fisura en sobrecimiento.

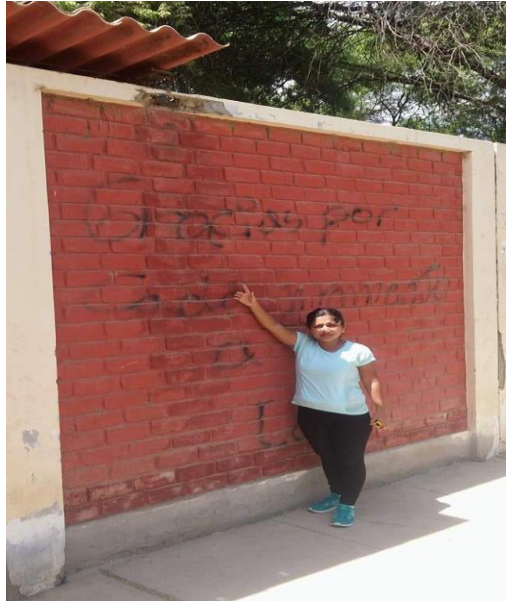
Gráfico 102: Presencia de Humedad en muros

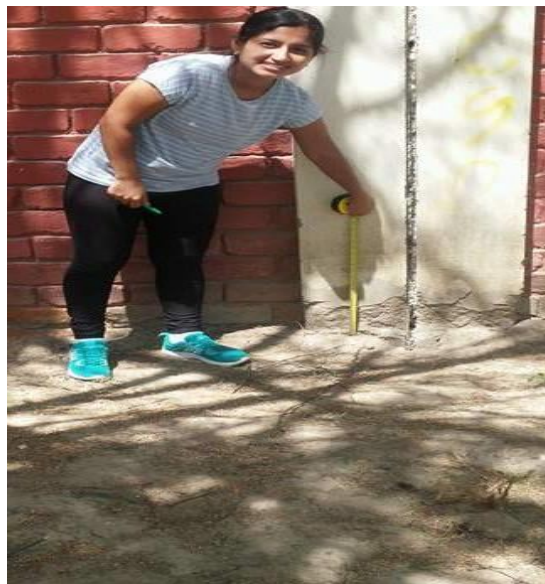
Gráfico 103: Presencia de desintegración en columnas

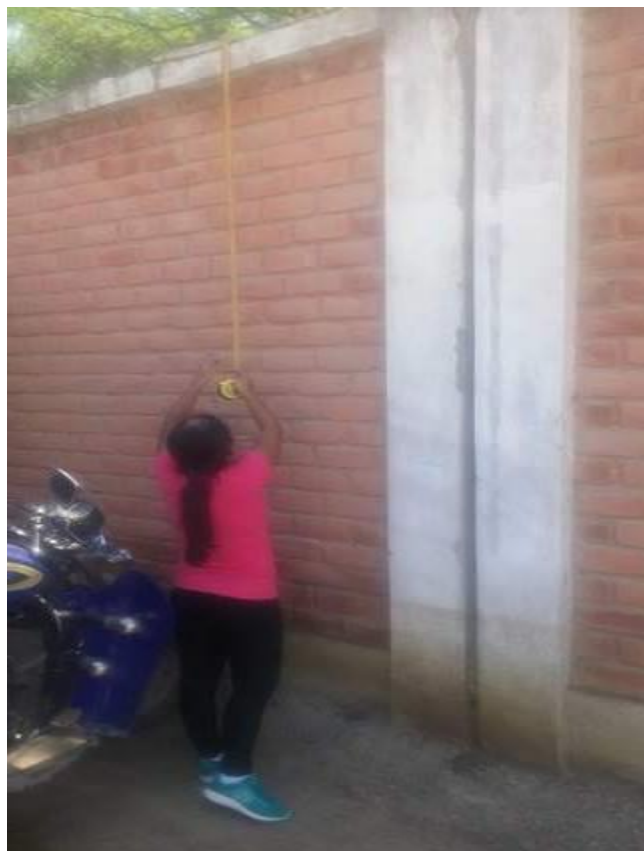
Gráfico 104: Presencia de delaminación en viga y humedad en sobrecimiento
