DETERMINACIÓN Y EVALUACIÓN DE LAS PATOLOGÍAS DEL
CONCRETO PARA OBTENER EL ÍNDICE DE CONDICION DEL
PAVIMENTO RÍGIDO Y CONDICIÓN OPERACIONAL DE LA SUPERFICIE
EN LA AV. ARENALES, DISTRITO DE MARISCAL ANDRES AVELINO
CACERES, PROVINCIA DE HUAMANGA, DEPARTAMENTO DE
AYACUCHO, AGOSTO - 2016

TESIS PARA OPTAR EL TÍTULO PROFESIONAL DE
INGENIERO CIVIL

BACH. VALDEZ CARDENAS GROVER

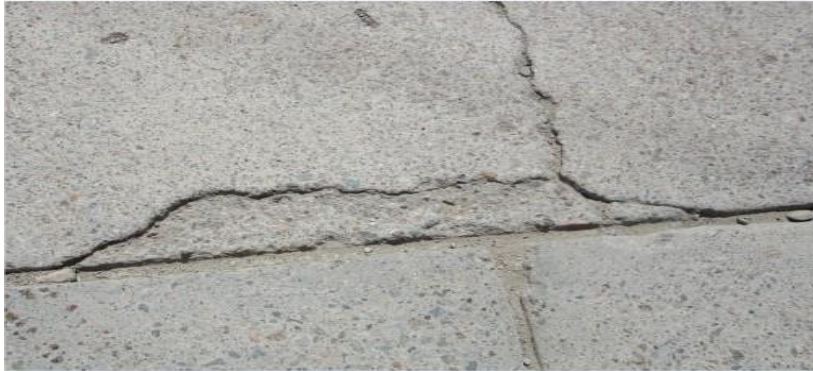
IMAGEN 04: DESPORTILLAMIENTO
Correspondiente al borde más dañado
